Dato: 05.05.2025  
Dokumentnr.: 117833n1\_rev1  
Prosjektnr.: 114695  
Utarbeidet av: Stian Tovsen  
Kontrollert av: Sivert S. Johansen

**Midt-Telemark. Bøgata 105**  
**Vurdering områdestabilitet**

GrunnTeknikk AS er engasjert av Scala Eiendom AS v/Per Christian Kjellgren ifb. ny utbygging av næringsbygg på Bøgata 105 i Bø, Midt-Telemark kommune.

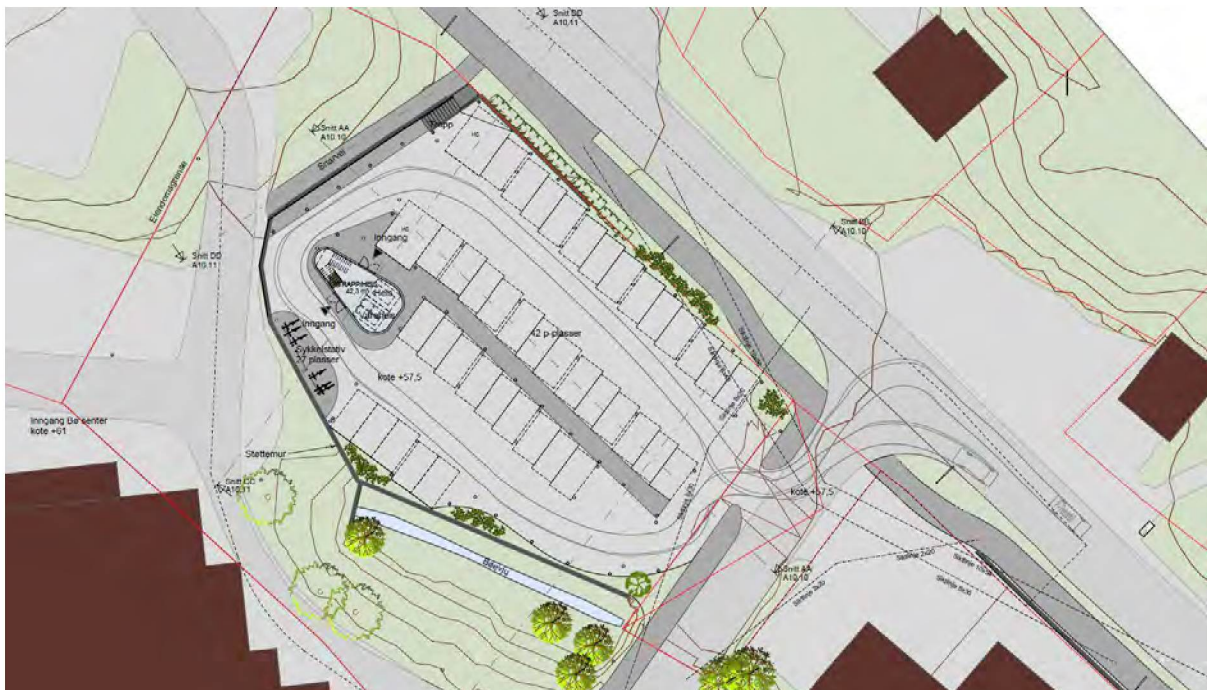
Figur 1. Utklipp fra mottatte planer, U-etg, 1 etg. og 2 etg.

*Iht. mottatt underlag skal det etableres et nytt næringsbygg med parkering i terreng, med 2 etasjer for dagligvare og utleie over.*

*Utklipp fra planskisse for U-etg., 1-etg. og 2-etg. er vist nedenfor.*

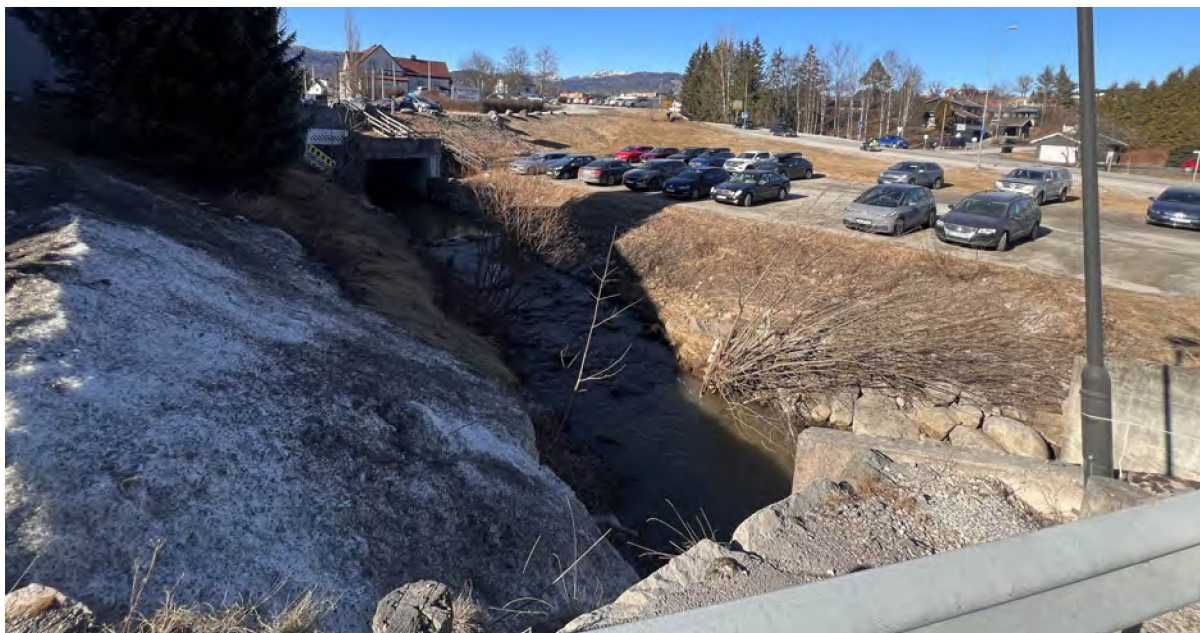
Figur 3. Bilde fra befaring den 20.03.2025

Mellom Bøevju og Bøsenteret ligger det en lokal skråning med ca. 6 m høydeforskjell til bunn av bekken (innenfor planområdet).

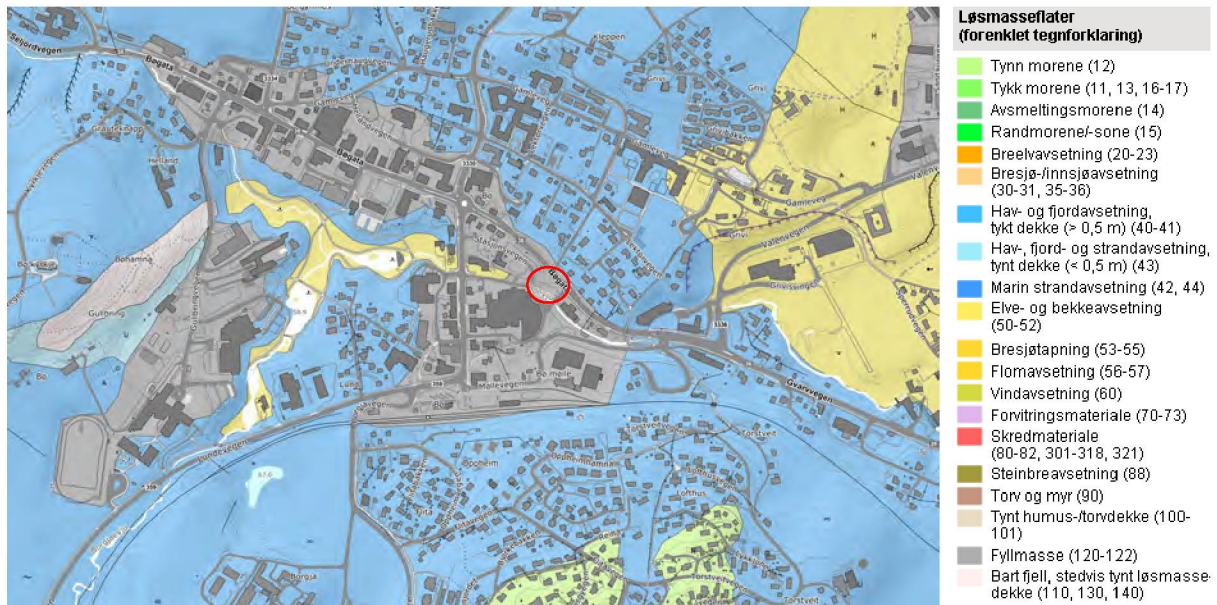
Figur 6. Utklipp fra løsmassekart på NGU sine nettsider

Figuren nedenfor viser utklipp fra løsmassekart på NGU sine nettsider, med forventede avsetninger i området. Aktuelt planområde er markert i rødt.

Kartet beskriver avsetningen innenfor det aktuelle området som «Fyllmasse». Dette er områder som er sterkt påvirket av menneskelig aktivitet. Områdene omkring tiltaket klassifiseres som «Hav- og fjordavsetning», som normalt består av finkornige materialer dominert av silt og leire. Det er også registrert en elveavsetning i øst og langs Bøevju i vest, som erfaringsmessig består av noe grovere materialer av silt/sand.

Det er naturlig å anta at elveavsetningen langs Bøevju også går gjennom planområdet (under fyllmassene), men blitt tilbakefylt ifb. legging av Bøevju i kulvert.
