# Reguleringsplan Rv. 36 – Hønså bru

Naturmangfoldsrapport og håndteringsplan for skadelige fremmede arter

Prosjektnummer 10247111

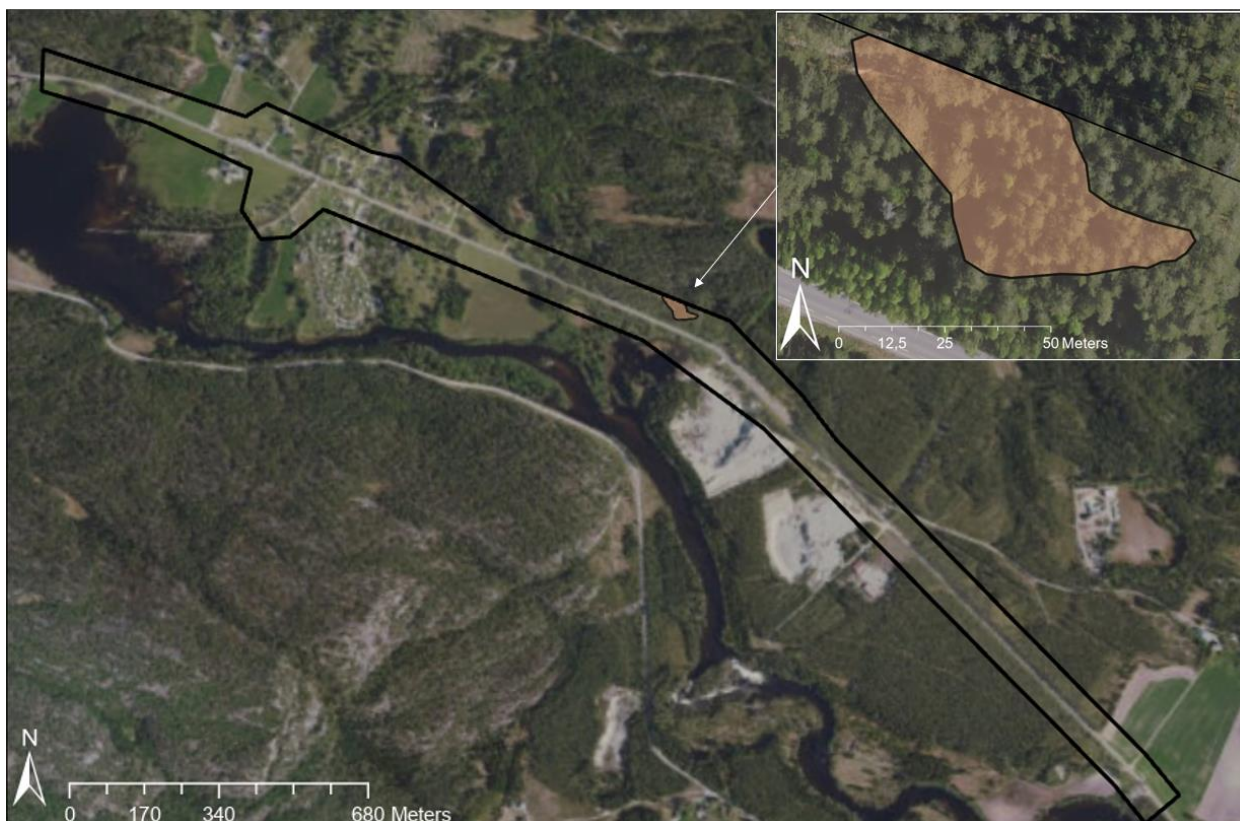
Figur 5 flybilde over planområdet, med kartleggingsområdet og kartlagt naturtype

Under kartleggingen ble det registrert en naturtypelokalitet (se figur 5). Området er en nokså liten (ca. 2000m<sup>2</sup>) gammel furuskog med liggende død ved i kartleggingsenheten «T4-E-1 blåbær og bærlyngskoger». Denne lille delen av skogen har mer liggende død ved enn områder rundt, større andel trær med høy alder og et mer variert sjikt i alderssammensetningen på trær. Området ligger ellers i hogstklasse 5 og i skog med en ca. alder på rundt 155 år, slik som deler av området rundt (Kilden.Nibio.no). Se figur 6 for fotografi tatt inne i området.

Naturtypen ble vurdert til å ha god tilstand grunnet at det ikke er innslag av fremmede arter her, og det er lav grad av slitasje. Slitasjen som ble observert er grunnet et stitråkk gjennom området. Naturmangfold ble vurdert til å være lite, grunnet mangelen på rødlistede arter og den lave andelen sterkt nedbrutt død ved over 30cm i diameter. Kvaliteten på selve området ble derfor vurdert til moderat.

Det beste avbøtende tiltaket er å unngå arealbeslag i naturtypelokaliteten. Det anbefales at det settes opp en buffersone på 5m utfra lokaliteten for å unngå at arbeid langs nærliggende vei påvirker naturtypens tilstand.

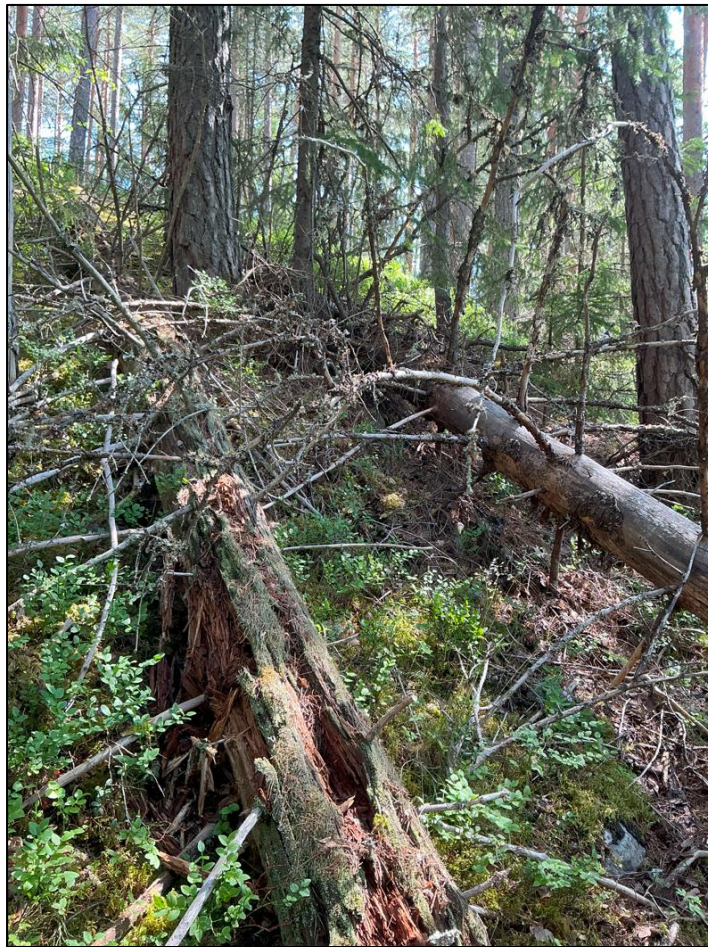
Figur 6 Fotografi av død ved i naturtypen som ble kartlagt nær Herremoen. Foto: Erlend S. Lien, Sweco.

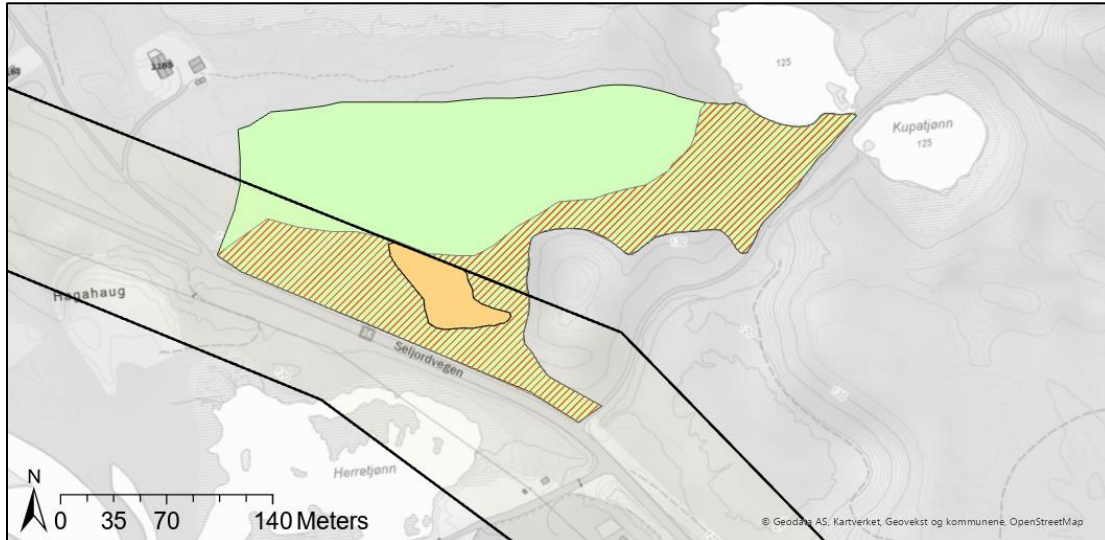
Dersom det ikke er mulig å unngå at naturtypelokaliteten blir berørt av veiutbedringen, anbefales det at noe av den døde veden innenfor lokaliteten flyttes ut av lokaliteten. I figur 7 under er det illustrert hvilke områder som er egnet (grønt) og hvilke områder som er ideelle (rød skravur) i nærområdet. Disse vurderingene er gjort utfra alders- og hogstklassevurderinger for skogen rundt (Kilden.Nibio.no).

Figur 7 Kart over områder hvor død-veden bør flyttes til i nærområdet. Grønn = egnet. Rød skravur = Ideelt område.

Dette tiltaket vil bevare noe av verdien lokaliteten utgjør for nærområdets økologi. Da det vil være upraktisk å flytte all død ved innenfor lokaliteten, anbefales det at de største stokkene prioriteres, med en seleksjon av nedbrytningsgrader hvor minst en av de sterkt nedbrutte stokkene også forflyttes. Det viktigste er at en variasjon i nedbrytningsgrader i død-veden bevares. Dette bør gjøres på mest mulig skånsom måte da naturtypens tilstand blant annet defineres av slitasje og kjørespor. Flytting av død-ved ved hjelp av hest vil være ideelt. Død-ved stokkene bør plasseres med noe avstand mellom dem, og ikke i en samlet haug. Det er også viktig å påpeke at dette er kun et avbøtende tiltak, og fører ikke nødvendigvis til at naturtypen flyttes til et nytt sted sammen med død-veden.

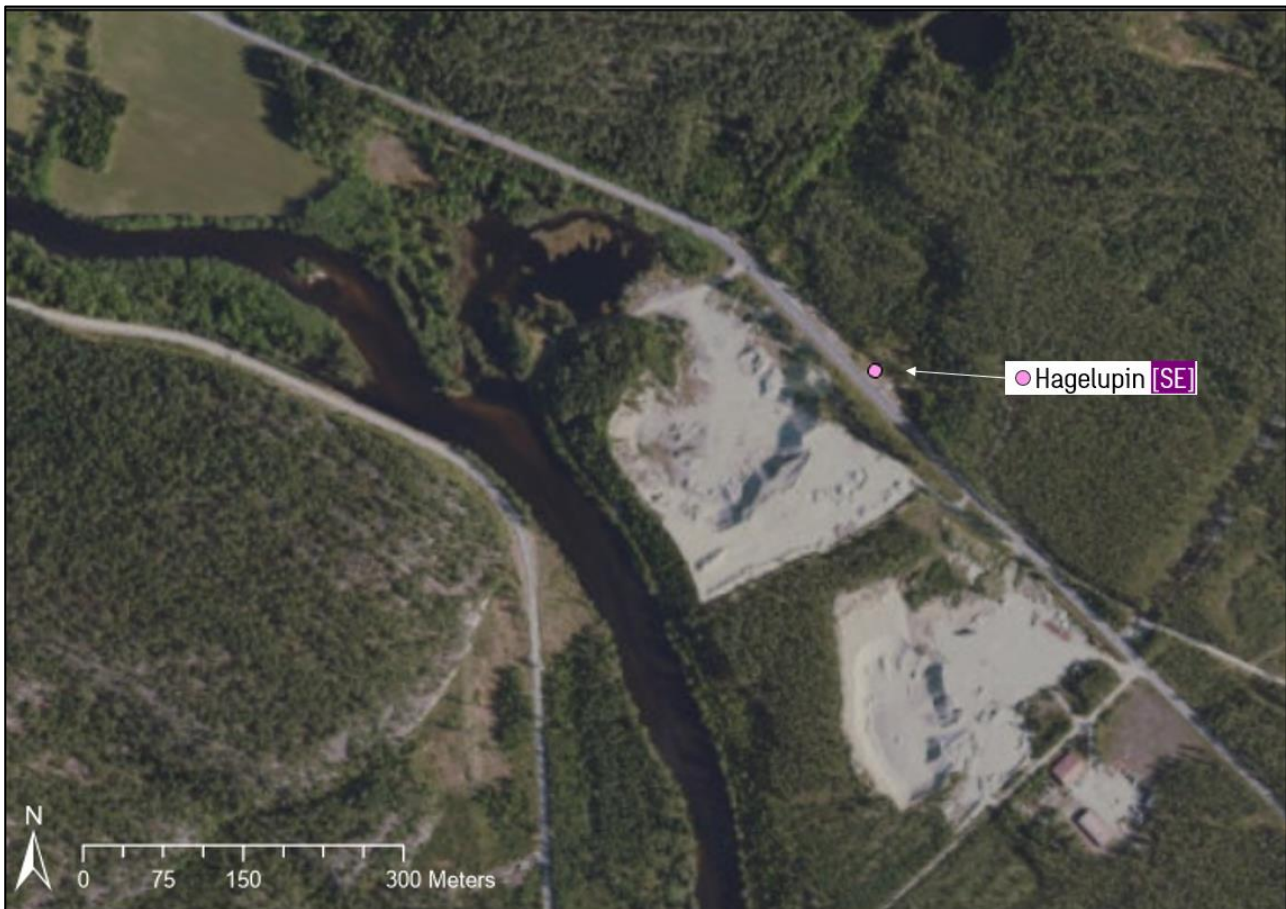
Figur 10 oversiktskart over fremmedartsforekomster observert under kartlegging 27.06.25 rundt Herremoen

Rundt Herremoen ble det observert kun hagelupin (figur 10). Hagelupin vokser her i en veiskrent på nordøstlig side av rv.36, bakenfor og på nedsiden av et autovern. Her er det tett med hagelupin, men ingen andre fremmede arter ble observert i dette området.

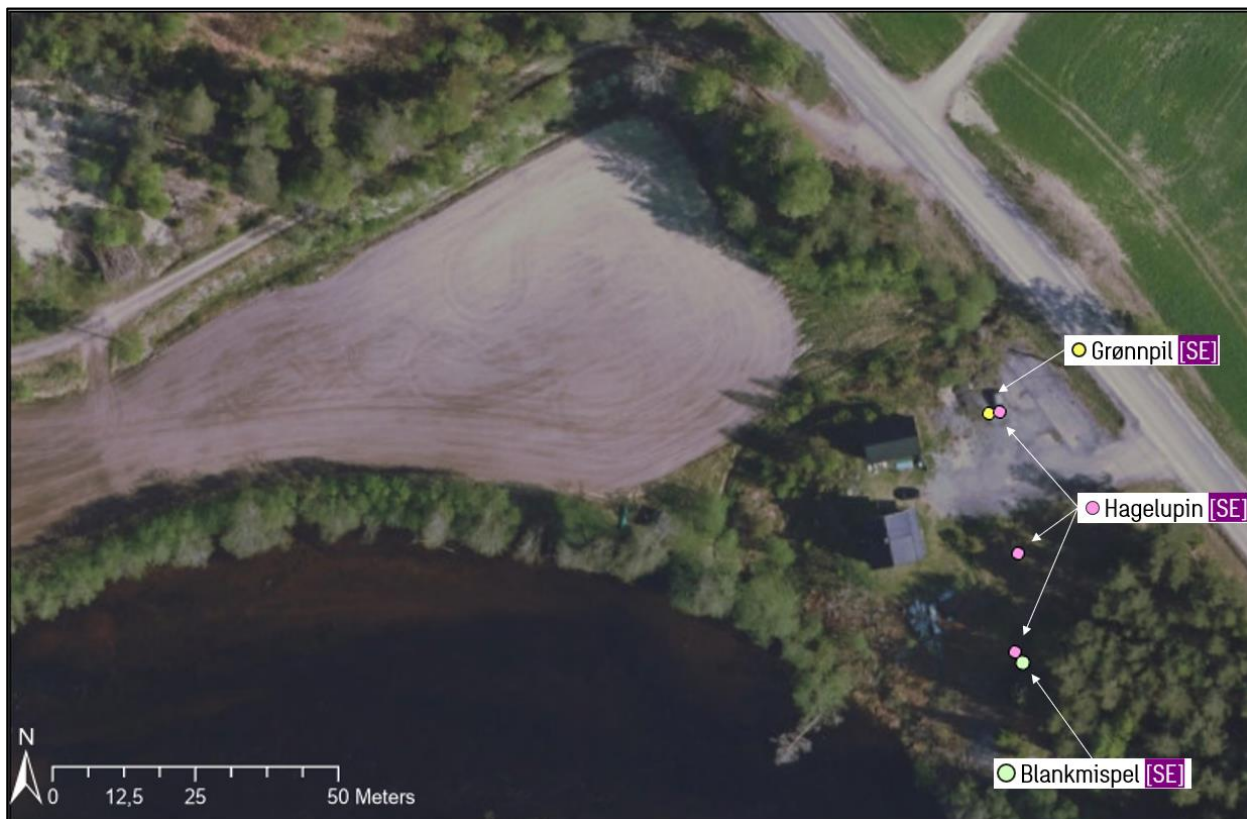
Figur 11 oversiktskart over fremmedartsforekomster observert under kartlegging 27.06.25 rundt Hestehegna

I sør-østlig del av planområdet ble det observert fremmede arter i forbindelse med en privat eiendom langsmed rv. 36 (figur 11). Hagelupiner hadde her spredt seg utover relativt store deler av området, og det ble også observert et fåtall individer blankmispel og ett individ av grønnpil. Det ble i tillegg observert vinterkarse langsmed åkerkanten ca. midt i flybildet i figur 11, men denne arten er fjernet fra fremmedartslista (2023).

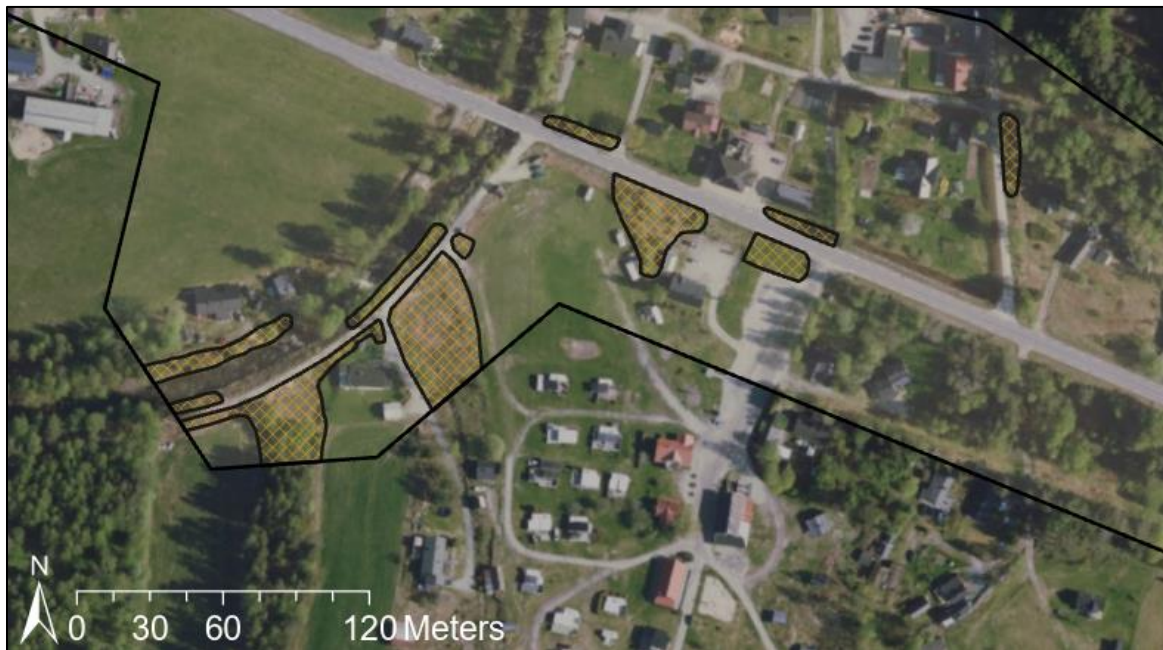
Figur 12 Flyfoto over Hønså bru og Kasin med skraverte områder som bør unngås i forbindelse med massehåndtering.

Innenfor tiltaksområdet er det enkelte områder som helst bør unngås i forbindelse med anleggsarbeid, gravearbeid, midlertidige riggområder, og massehåndtering. I områdene vist i figurene 12, 13 og 14 under, vil arbeidet komme i kontakt med fremmede arter, og dersom områdene ikke kan unngås, må tiltak gjennomføres for å håndtere planterester, infiserte masser riktig, og rutiner må etableres for vask av utstyr, samt at en plan for overvåking i etterkant av fullført anleggsarbeid må vurderes. En mer detaljert tiltaksplan for massehåndtering og håndtering av planterester for hvert av disse områdene må utarbeides dersom inngrep i de ikke kan unngås.

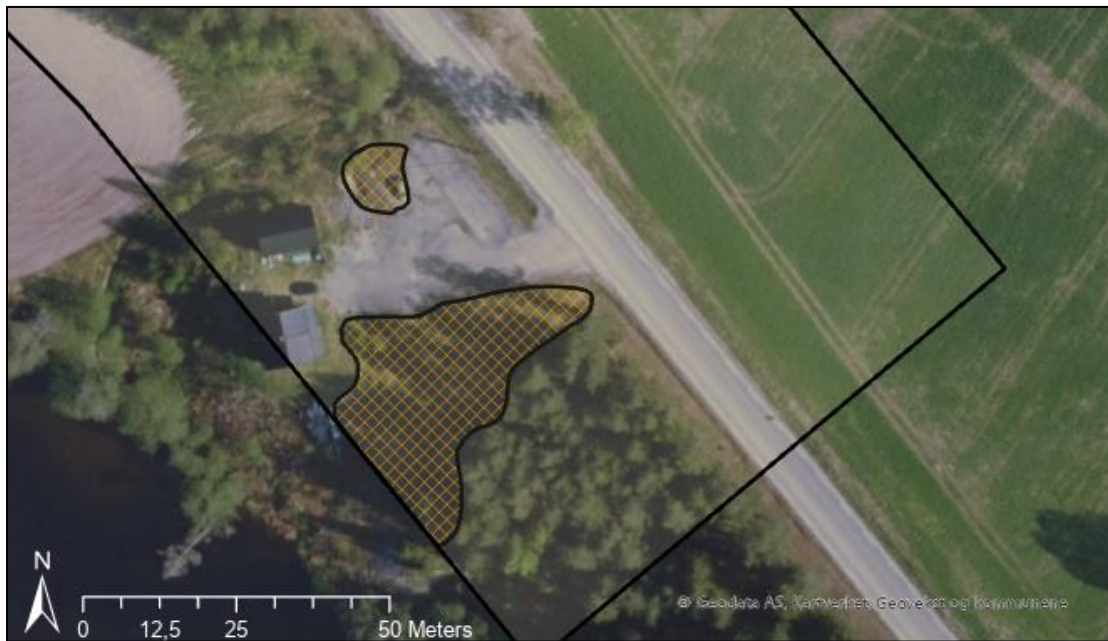
Figur 14 Flyfoto over Hestehegna med skraverte områder som bør unngås i forbindelse med massehåndtering.

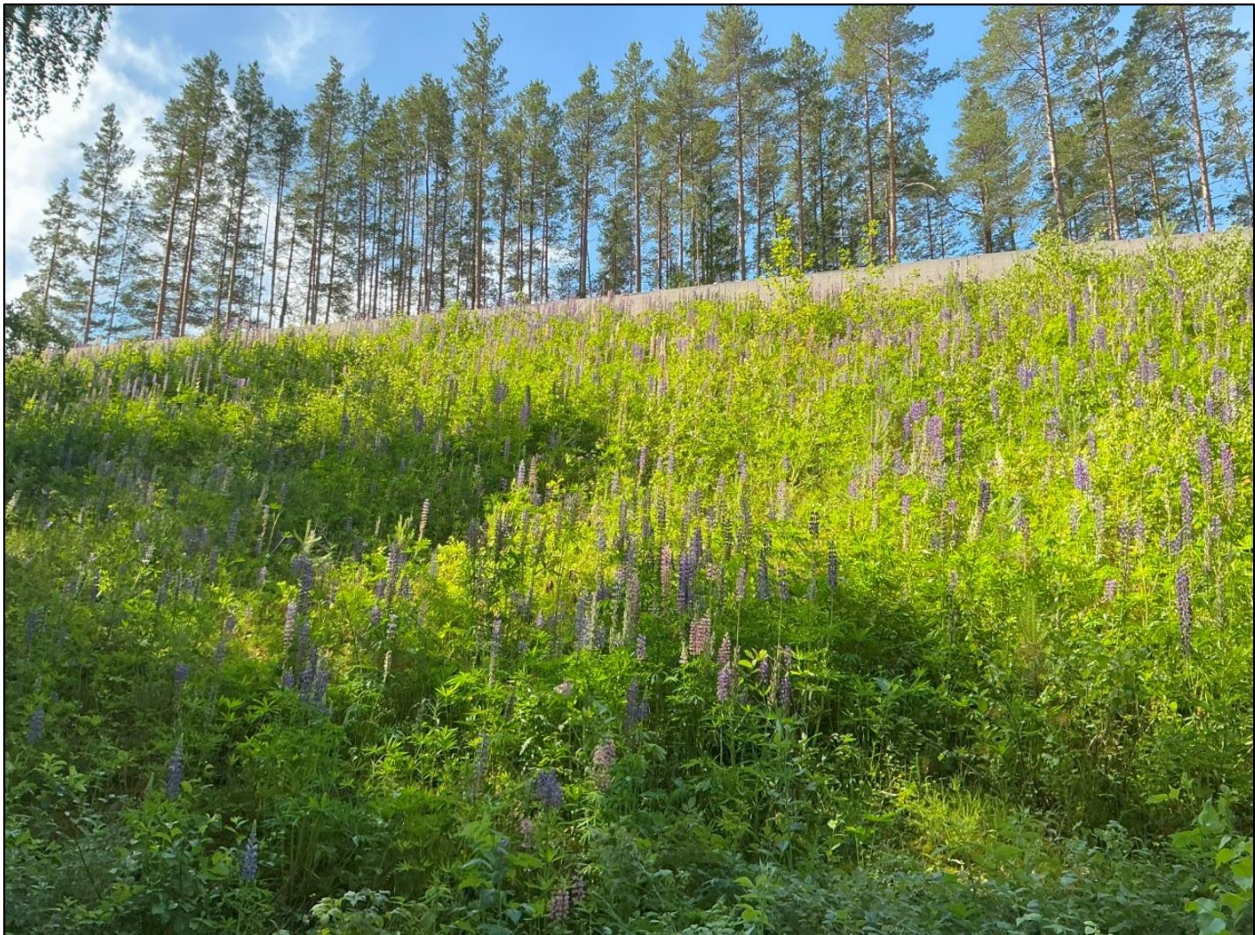
Arten ble observert jevnt fordelt på hele planområdet. Spesielt store konsentrasjoner nær parkeringsplass ved privat eiendom i sør-østlig ende av planområdet nær Hestehegna, og i veiskrent parallelt med grustaket på Herremoen. Arten ble også observert langs Manheimstrondi i helt nordlig ende av planområdet og nær Hegna camping.

Figur 20 Fotografi av hagelupiner. Foto: Erlend Småkasin Lien, Sweco.
