# Landskapsanalyse

Reguleringsplan for hytteområdet F1 ved Reskjemvannet  
– del 2, Midt-Telemark kommune

Plan-ID 202117

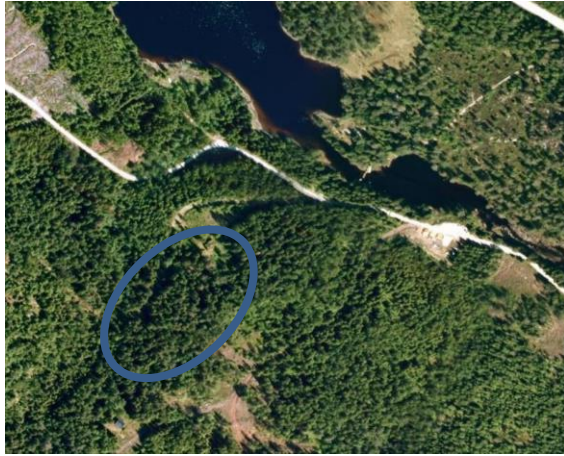
Figur 4: Flyfoto av området fra 2004 som viser når det var bevokst med tett skog. Planområdet er vist med blå sirkel.  
(norgebilder.no)

Området har vært bevokst med tett skog i flere tiår (flyfoto fra norgebilder.no tilbake til 1969, f.eks. i 2004 – figur 4), men området er hogd ut for noen år siden. Området er nå i ferd med å bli revegetert med ungskog av bjørk, gran og noe rogn og selje med mer.

Planområdet har vært bevokst med tett skog i flere tiår. I kartdatabase Kilden (Norsk Institutt for bioøkonomi – NIBIO) er området registrert som produktiv skog av høy bonitet, og hogstklasse 2. Flyfoto fra norgeibilder.no tatt mellom 1969-2019 viser at området er hogd ut for noen år siden (figur 3, 4).

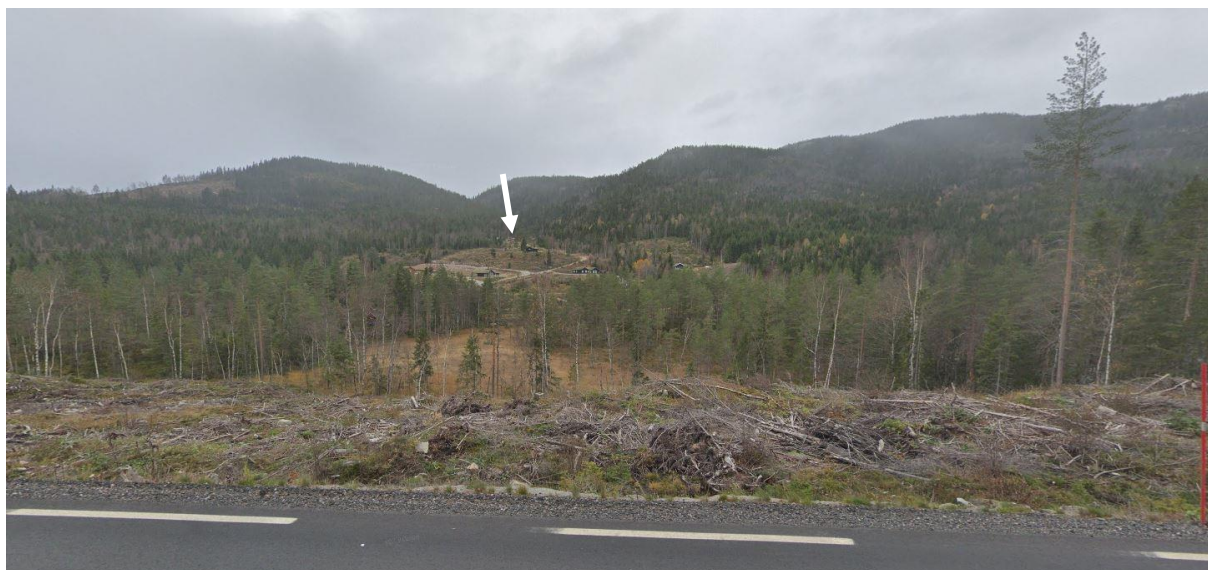
Figur 7a: Utsikt fra Vatnarvegen (fv. 3330) mot eksisterende hyttefelt. Det gamle hyttetunet vist i figur 1 er markert med pil, siden det er knapt synlig bak trærne. (Google Maps, tatt okt. 2018)

Terrengform gjør at planområdet er synlig fra Vatnarvegen (fv. 3330) i nord, og fra hyttene på østsiden av Reskjemvannet (figur 7). Grad av synlighet vil variere etter årstid og mengde vegetasjon langs vegen. Bildene viser at eksisterende hytter blir synligere enn de 4 hytter som er planlagt etablert i planområdet, på grunn av at planområdet ligger på en flate bak eksisterende hyttefelt.

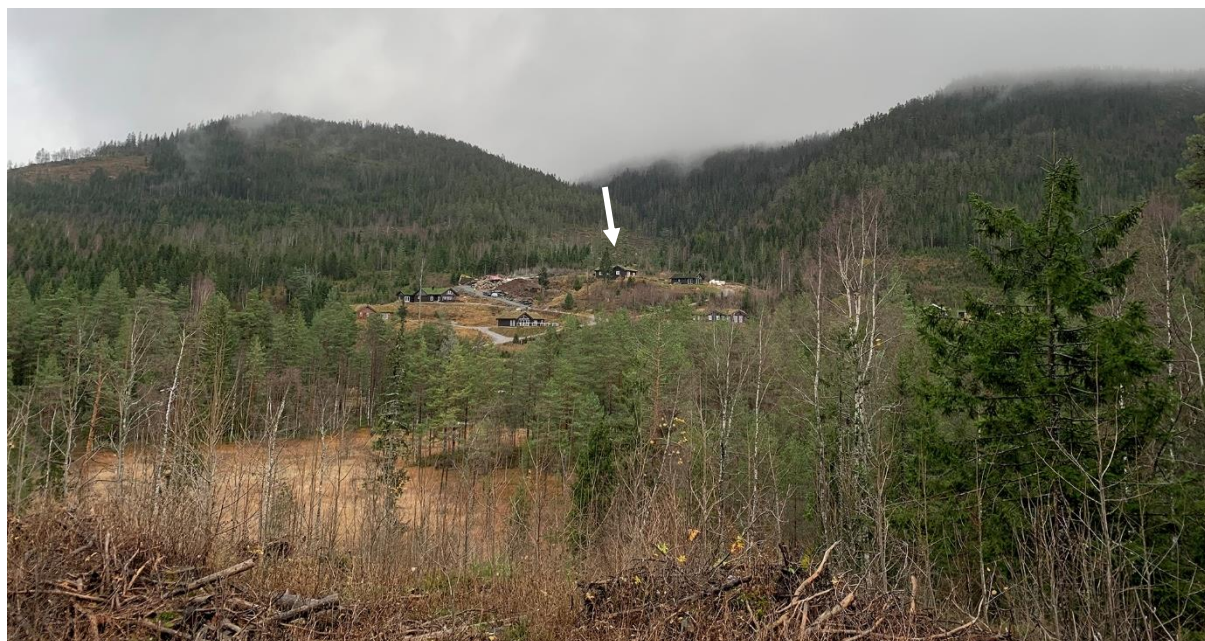
Figur 7b: Utsikt fra Vatnarvegen (fv. 3330) mot eksisterende hyttefelt. Det gamle hyttetunet vist i figur 1 er markert med pil, siden det er knapt synlig bak trærne. (Bilde tatt på befaring 01.11.2021)

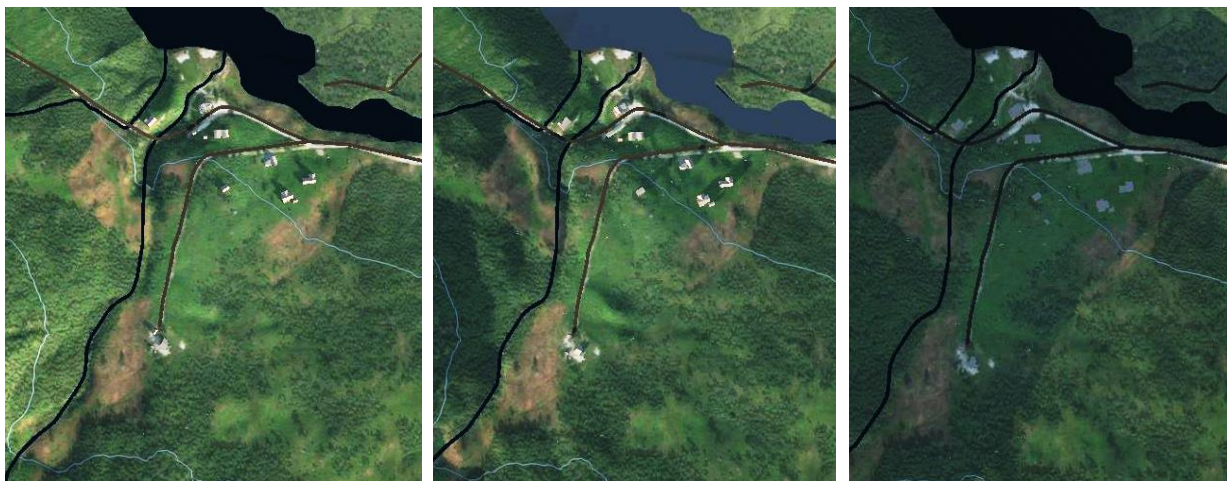
Figur 8: Solforhold målt ved vårjevndøgn (f.v.) kl. 09, kl. 15, kl.16.

Ved vårjevndøgn (også høstjevndøgn) ligger både eksisterende og nye hyttetomter solrikt fra før kl.09 til etter kl.15. Fjellene i vest kaster skygget over hele området fra ca. kl. 16.

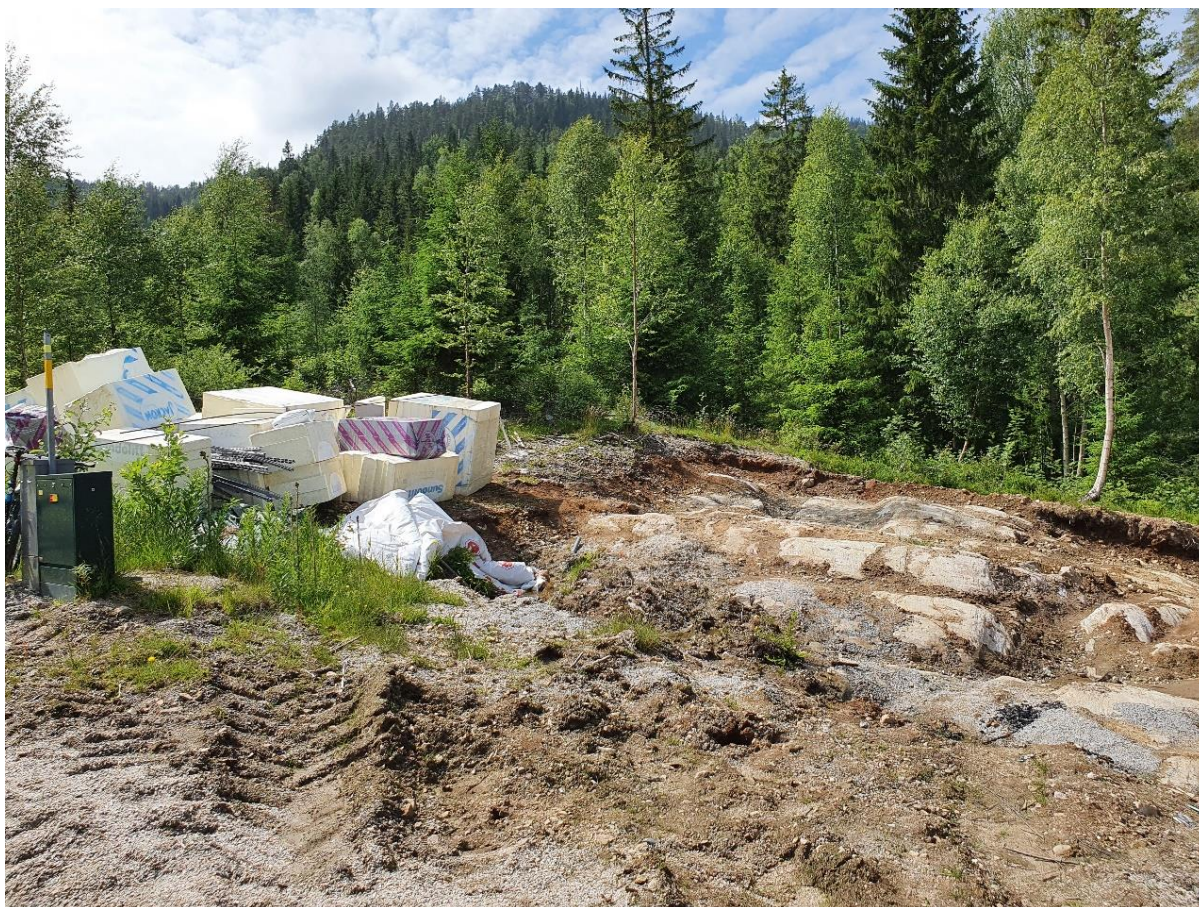
*Figur 9: Utgravd tomt i planområdet. Synlig fjell under tynt dekke. Bilde tatt på befaring 25.06.2021*

Jordsmonnet er observert på befaring å bestå av et tynt morenedekke, anslagsvis 10-20 cm (figur 9). Dette stemmer godt med NGUs løsmassekart som viser at løsmassene i området består av tynt morenedekke og bart fjell.

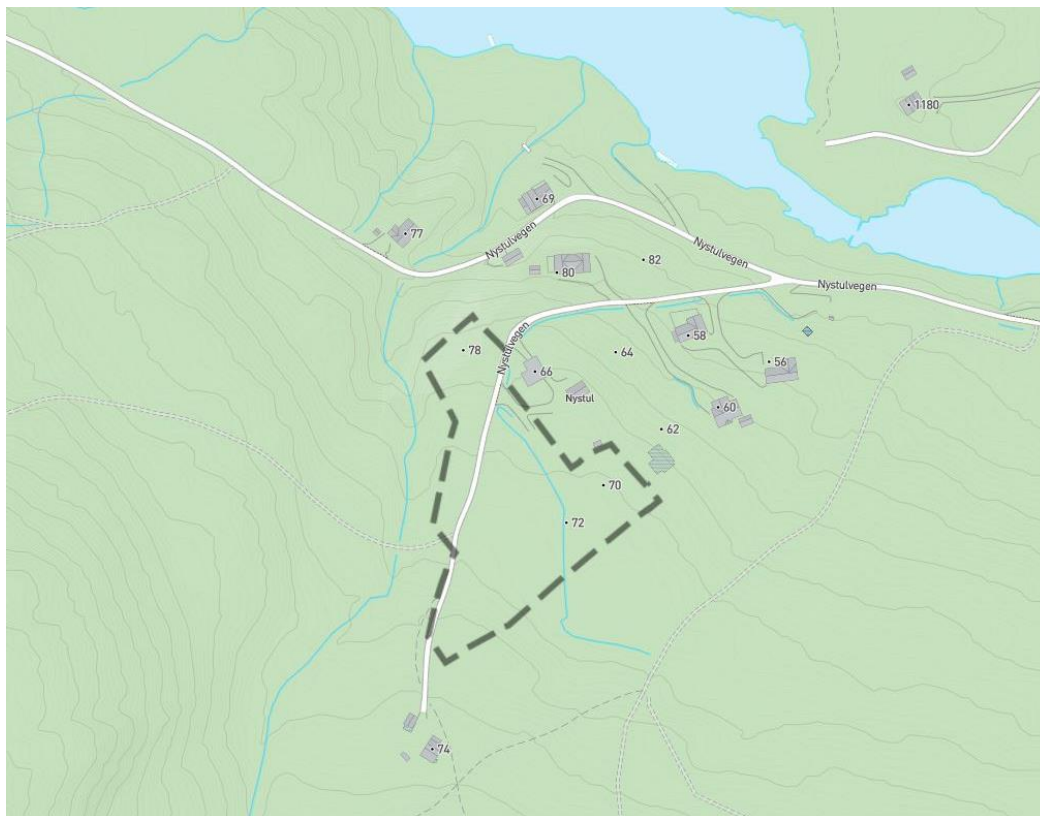
Figur 10: Utsnitt fra kommune kart på nett, som viser elvenettet, og bekk på tvers av planområdet og grøfter langs adkomstvegen til feltet..

Dagens overvann går til terreng og deretter til bekken langs planområdets grense i vest. Grunnen er registrert med lite infiltrasjonsevne. Det er observert en liten bekk tvers over planområdet i retning nord-sør ved mye nedbør, eller snøsmelting i våren (figur 10). Grøfter er etablert langs adkomstvegen. Disse tar i mot overvann og leder vannet mot bekken i vest, eller infiltrasjonsområde/innsjø i øst.

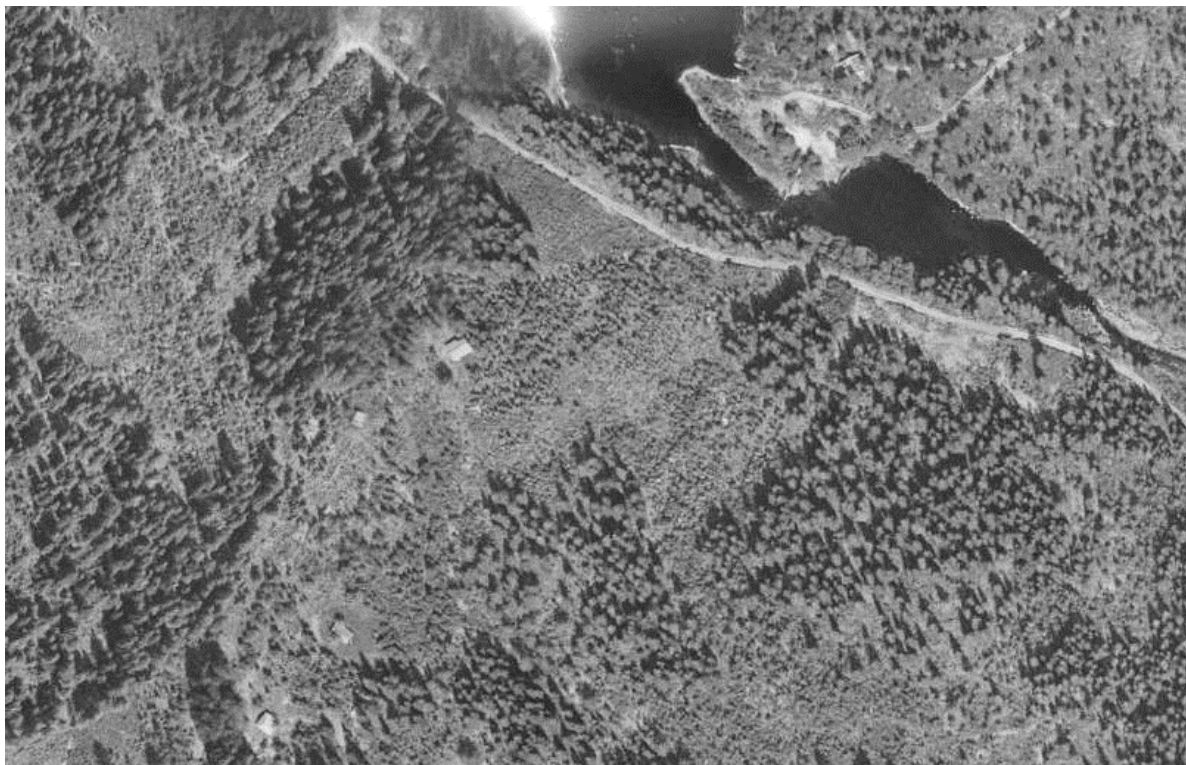
*Figur 11: Flyfoto fra 1969 som viser seter-bebyggelse i området. Nystulvegen er kun etablert langs Reskjemvannet (Norge i bilder).*

Flyfoto fra 1969 (figur 11) viser eldre seterbebyggelse i området som står oppført i SEFRAC-registeret. Disse er senere fjernet, unntatt bebyggelsen i tunet på eiendom 13/61 i sørvest.

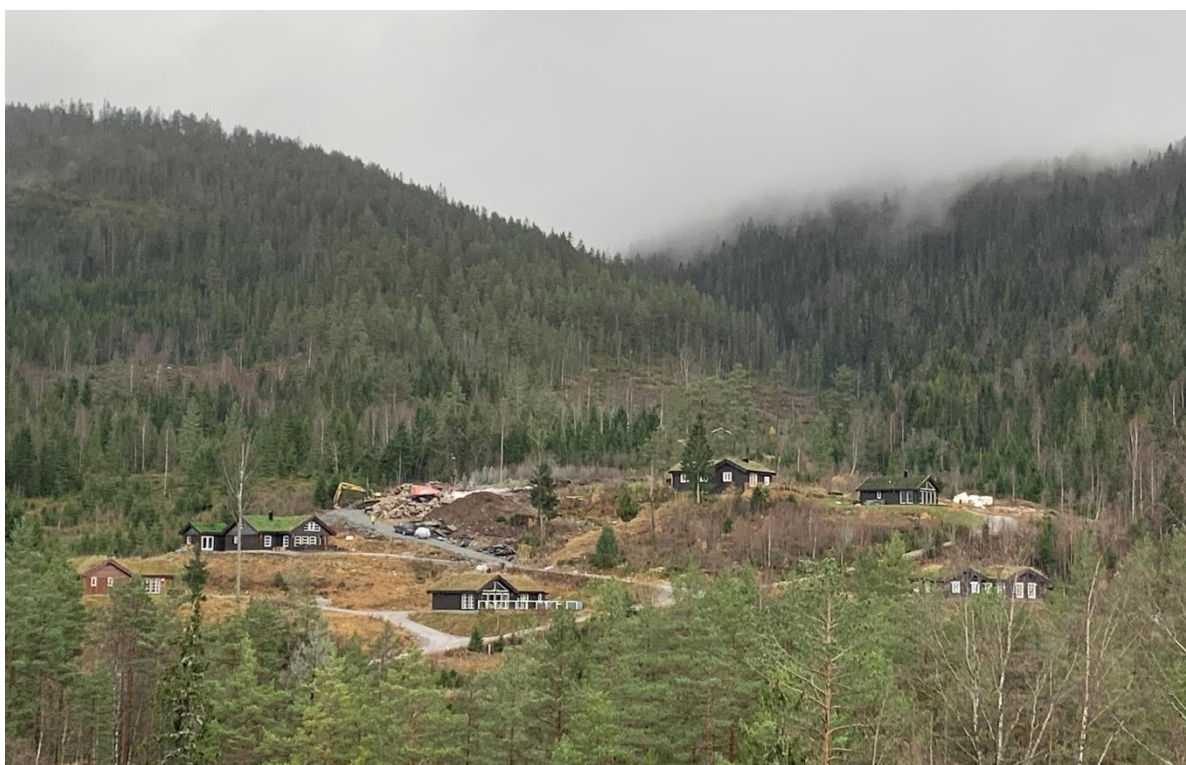
*Figur 12: Bebyggelse i regulert hyttefelt nordøst for planområdet. (Bilde tatt på befaring 01.11.2021)*

Første del av hyttefeltet F1 er regulert (vedtatt 2009). Ca. halvparten av fritidsboligene i reguleringsplanen er bygd, eller er under oppføring. Disse er frittstående moderne hytter i tradisjonell stil, med trekledning i mørke, natur farger, hvite vindusrammer og torv tak (figur 12). Alle hyttetomtene har avkjøring direkte fra adkomstveg (Nystulvegen) og parkering på egen tomt.
