# Rapport

| Oppdrag | Nummer og navn<br>21364 Midt-Telemark, Reskjemvatnet –<br>Skredfarevurdering for GBnr. 13/9 | Oppdragsleder<br>Kristin Lome |
| Dokument | Nummer<br>21364-01-1<br>Utført av<br>Kristin Lome og Nils Arne K. Walberg | Dato<br>2021-09-14<br>Kontrollert av<br>Sondre Lunde |

## Skredfarevurdering

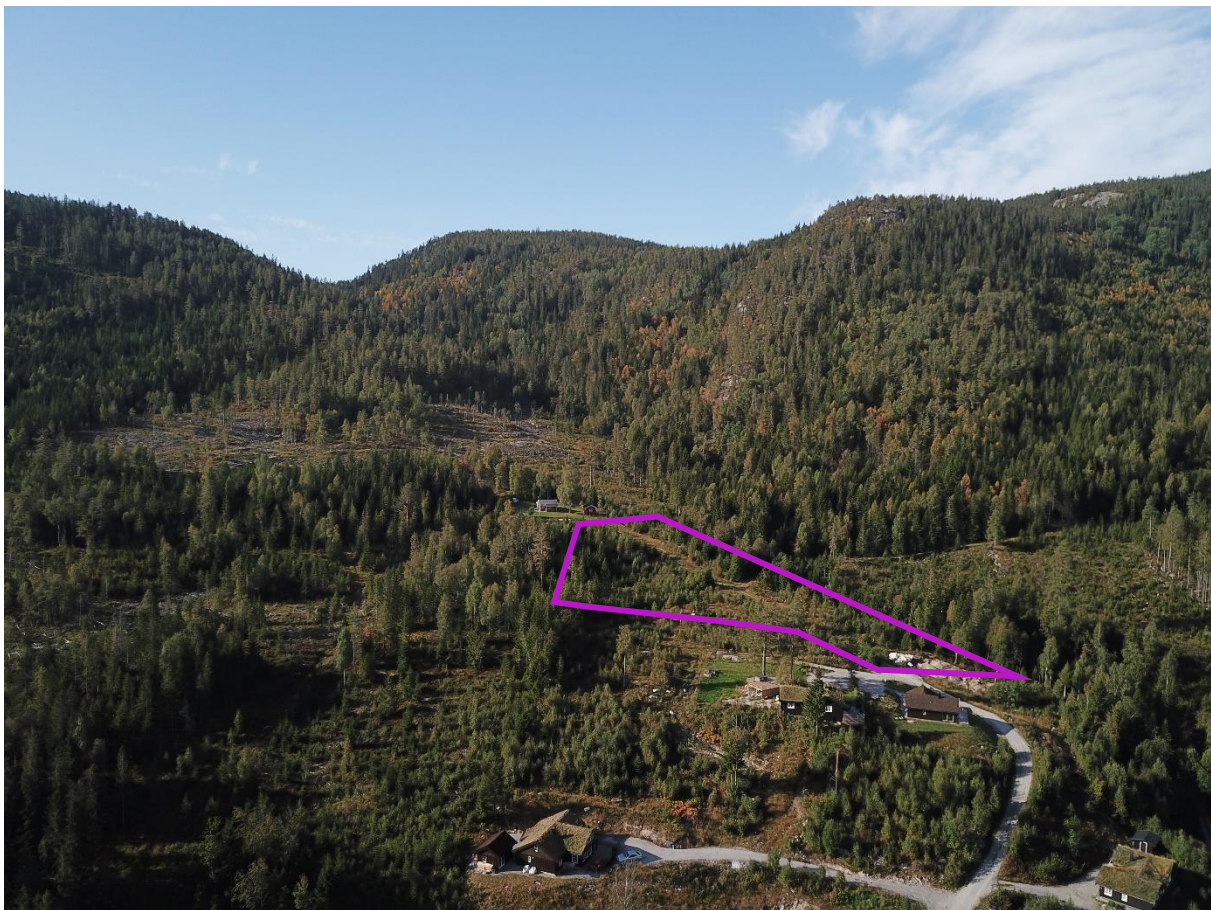
Figur 2: Oversiktsbilde av det vurderte området (markert omtrentlig med lilla polygon). Bildet ble tatt med drone på befarings.

Det vurderte området ligger ca. 300 moh., ca. 10 km sørvest for Notodden i Vestfold og Telemark fylke (Figur 1). Figur 2 viser et oversiktsbilde av det vurderte området og den overliggende, øst og nordvendte dalsiden. I bunn av dalen, på 260 moh. ligger Reskjemvatnet.

Dalsiden er dekket med tett blandingsskog. Flybilder mellom 1969-2019, tilgjengelige på [www.norgebilder.no](http://www.norgebilder.no), viser at mindre områder har blitt flathogd i dette tidsrommet (Norge i bilder, 2021). Dette gjelder spesielt det slake området direkte ovenfor det vurderte området (Figur 2).
