# Geoteknisk Rapport

## Reguleringsplan for Rv. 36 Hønså bru med tilstøtende vei

Sweco Norge AS er engasjert av Statens vegvesen for å utarbeide reguleringsplan for ny Hønså bru med tilstøtende vei (Rv. 36: Pr.0 – Pr.3300) i Midt-Telemark, siden eksisterende bru ble skadet av to store flomhendelser i 2024. Det skal etableres en ny bru samt en midlertidig bru. Det vil også være behov for oppgradering av tilstøtende vei.

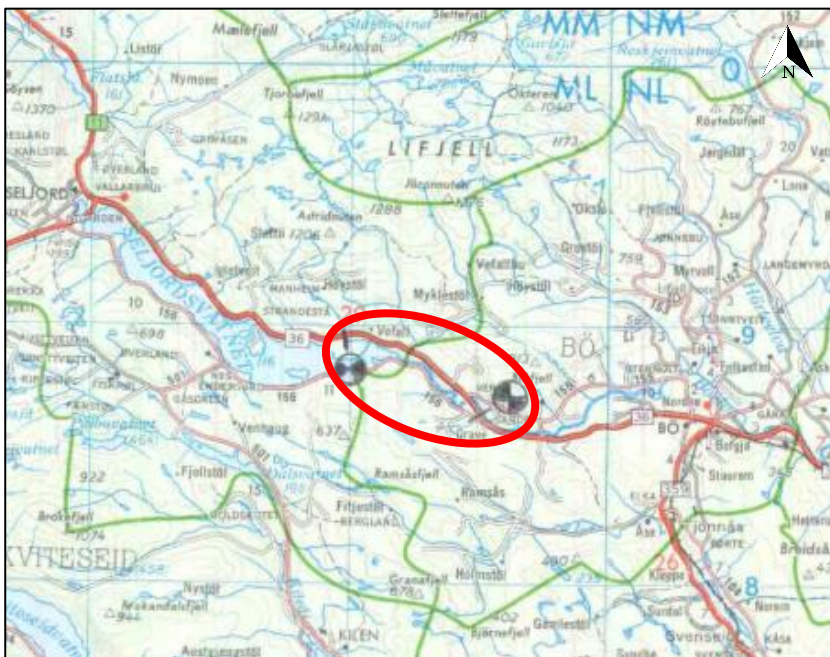
Statens vegvesen utførte i 1995 feltforsøk for å vurdere bæreevnen på utvalgte deler av Rv. 36 fra Sanda bru til Vefall, som vist på Figur 3-3 [4]. Det ble gjennomført prøveboringer og prøveserier for å evaluere bæreevnen på denne veistrekningen. Prøveboringene er generelt grunne, med dybder på inntil 1,6 meter. Prøveboringene og prøveseriene viser generelt sandig grusig og grusig sandig materiale (T1-telegruppe). I noen områder ble det også påvist sandig grusig siltig materiale (T2-telegruppe), sandig siltig grusig materiale (T3-telegruppe), eller leirig silt, sandig silt, silt, og siltig sandig materiale (T4-telegruppe) under øvrige grovere masser.

Figur 3-3: Den røde ovalen viser delen av Rv. 36 hvor tidligere grunnundersøkelser er utført [4].

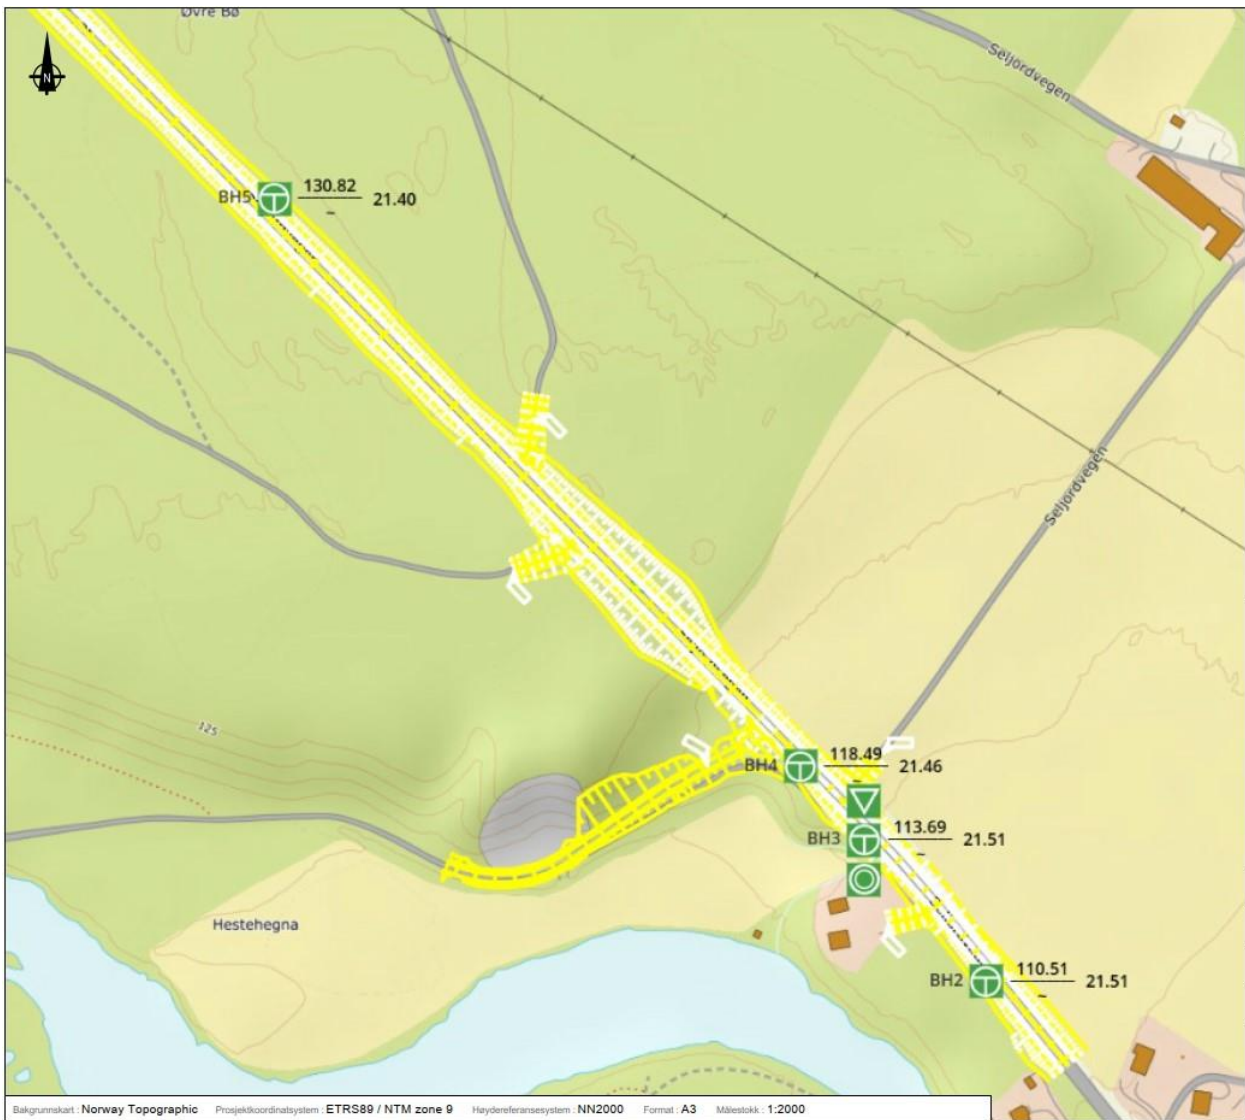
Figur 3-3: Plassering av de utførte grunnundersøkelsene i Verpe mellom Pr.2700 og Pr.3300. (BH2 til BH5).

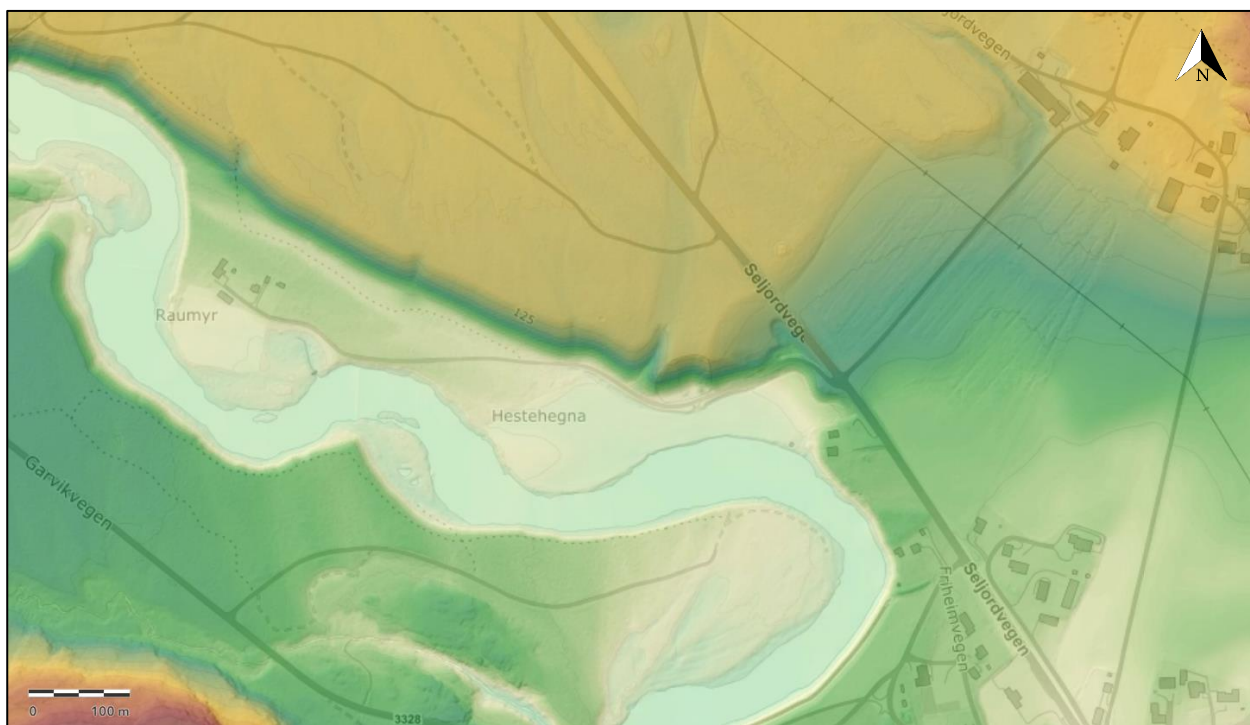
Figur 3-5: Oversikt over terrenghøyder i området med sprøbruddmaterialer [6]. Mørkere farger (gul og rød) indikerer områder som ligger høyere enn de lavere områdene (grønt).

Terreng som er vist i Figur 3-5 er et høydekart [6] i Verpe, mellom ca. Pr.2700–Pr.3300, med påvist sprøbruddmaterialer i grunnforholdet. I denne figuren indikerer mørkere farger (gul og rød) områder som ligger høyere enn de lavere områdene (grønt). Terreng langs Seljordveien (Rv. 36) stiger mot nordvest, fra ca. kote +110,5 til kote +131. Bø-elva ligger sørvest for veien med kote rundt ca. +102,5. Terreng på østsiden av vRv. 36, Verpe, er relativt flatt, og varierer mellom ca. kote +111,0 og +119.
