## NOTAT RIG - 03

### EMNE: TORSTVEITVEGEN 37, BØ VURDERING AV OMRÅDESTABILITET

Deres ref.:	Vår ref.:	Dato:
Helge Hallingby	24077/Michael Laubo	05.06.2024

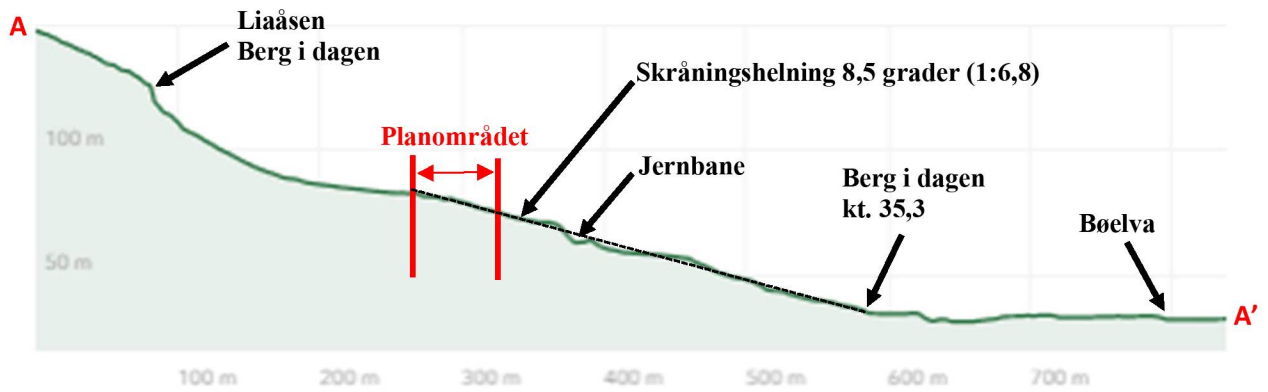
Figur 4: Topografisk snitt A-A' (ref. <https://hoydedata.no/LaserInnsyn>)

Terrenget på den aktuelle delen av tomta varierer mellom ca. kote 71 lengst nord og kote 83,5 langs deler av Torstveitvegen. Skråningen tomta ligger i har en gjennomsnittlig helning på 1:6,8 (8,5 grader). Det vises til figur 3-4.

Skråningen tomte ligger i har en helning på 1:6,8 (ca. 8,5 grader), og skråningshelningen er derfor brattere enn det topografiske kriteriet gitt i NVE veileder nr. 1/2019 som utelukker at det kan gå retrogressive skred (1:20). Se figur 3-4. Ettersom det er dyrka mark på oversiden av planområdet (det vil si marine avsetninger basert på tolkningen av prøvegravingsresultatene) er det en teoretisk mulighet for områdeskred som starter på oversiden av planområdet. Ettersom det ikke er avdekket masser med sprøbruddegenskaper ved grunnundersøkelsene (prøvegraving samt felt- og laboratorieundersøkelser) kan det ikke gå noen områdeskred.

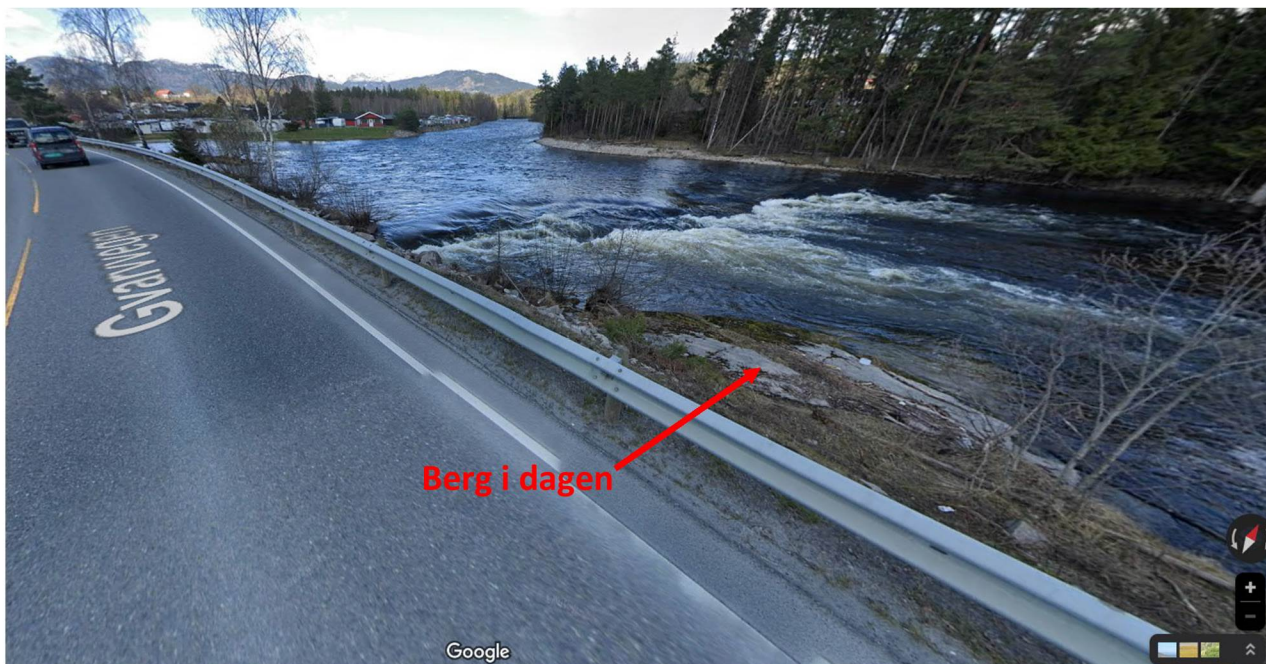
*Berg i dagen langs Bøelva (ref. [www.google.no/maps](http://www.google.no/maps))*

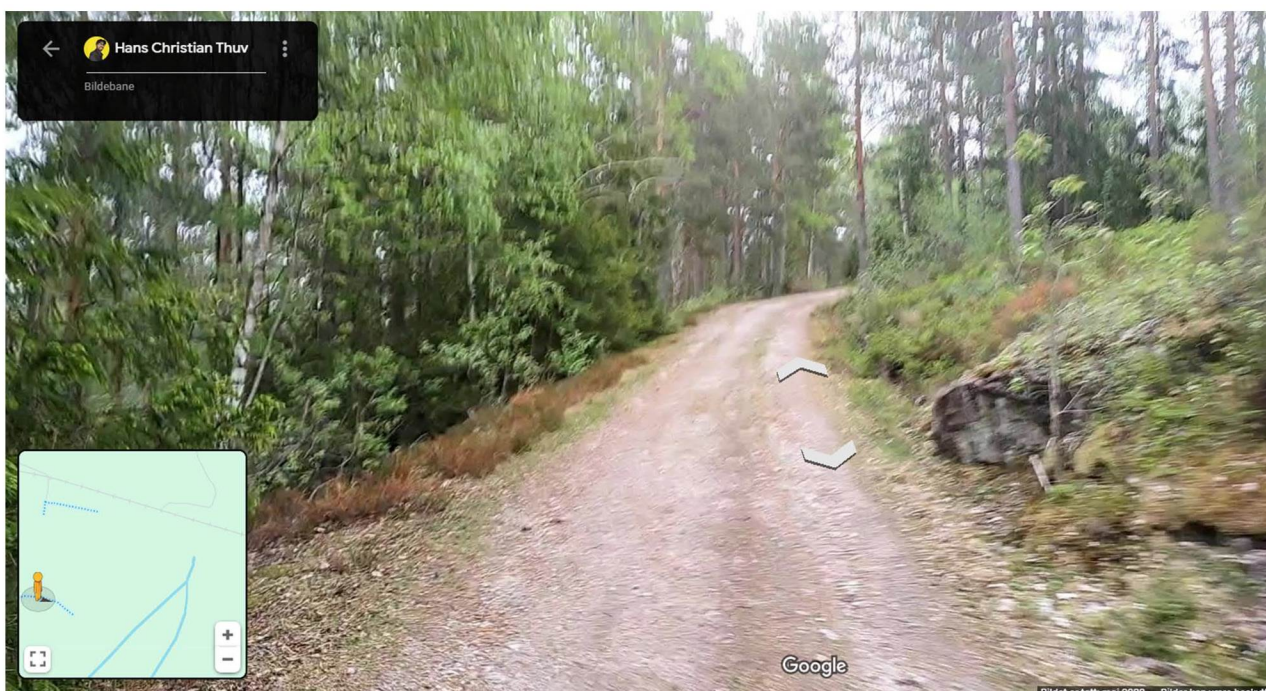
*Berg i dagen langs skogsveien opp til Liaåsen (ref. [www.google.no/maps](http://www.google.no/maps))*

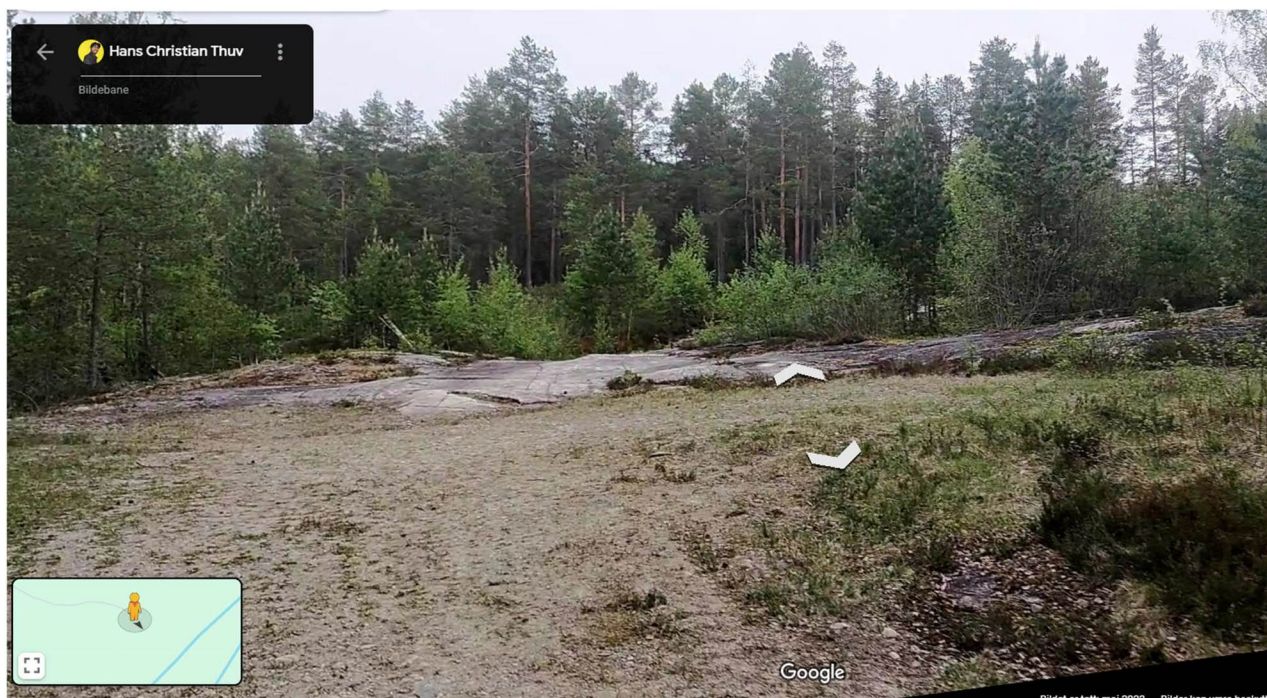
Berg i dagen i enden av skogsveien opp til Liaåsen (ref. [www.google.no/maps](http://www.google.no/maps))

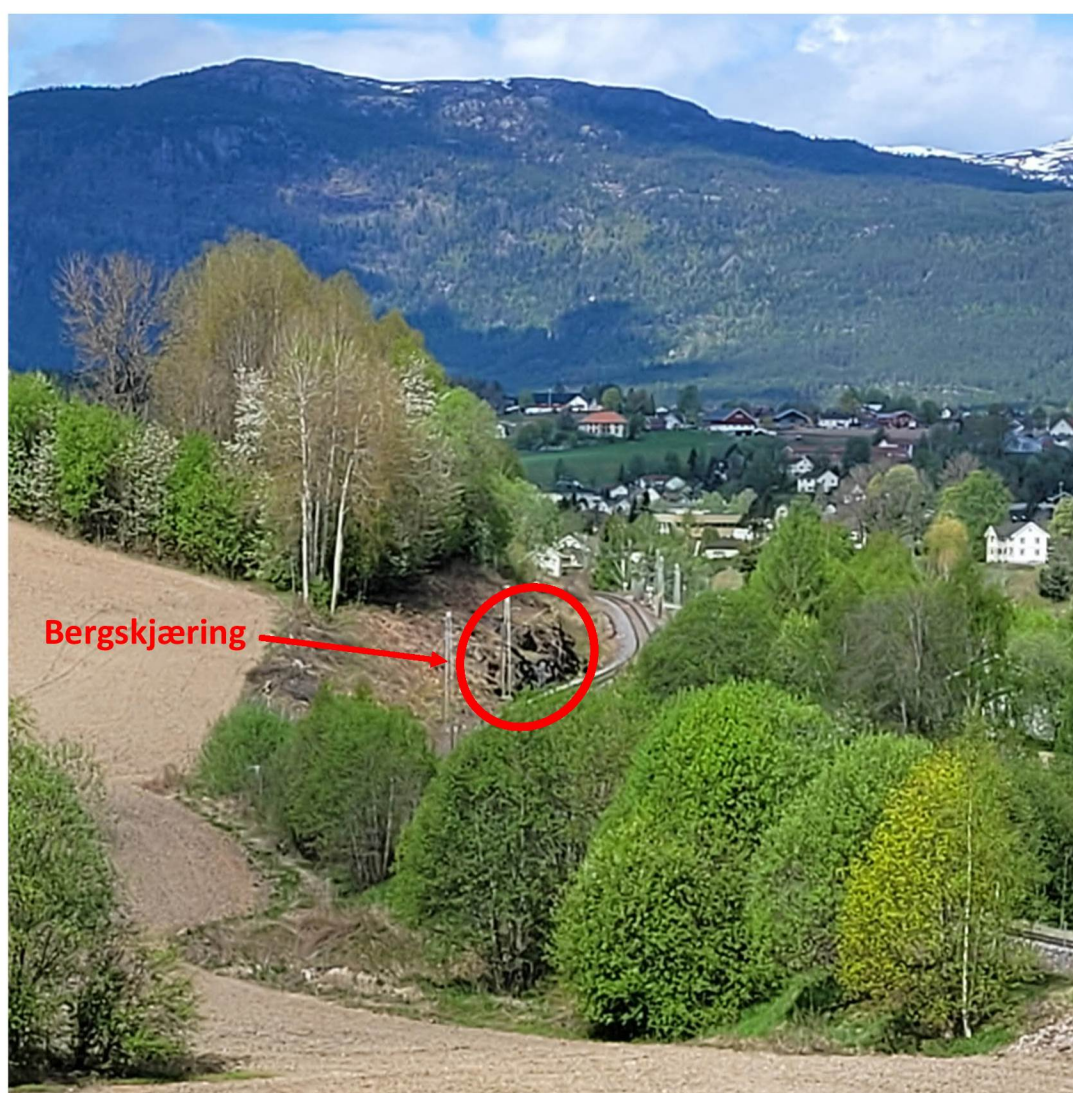
Bergskjæring langs jernbanen 350 m vest-nordvest for tomta

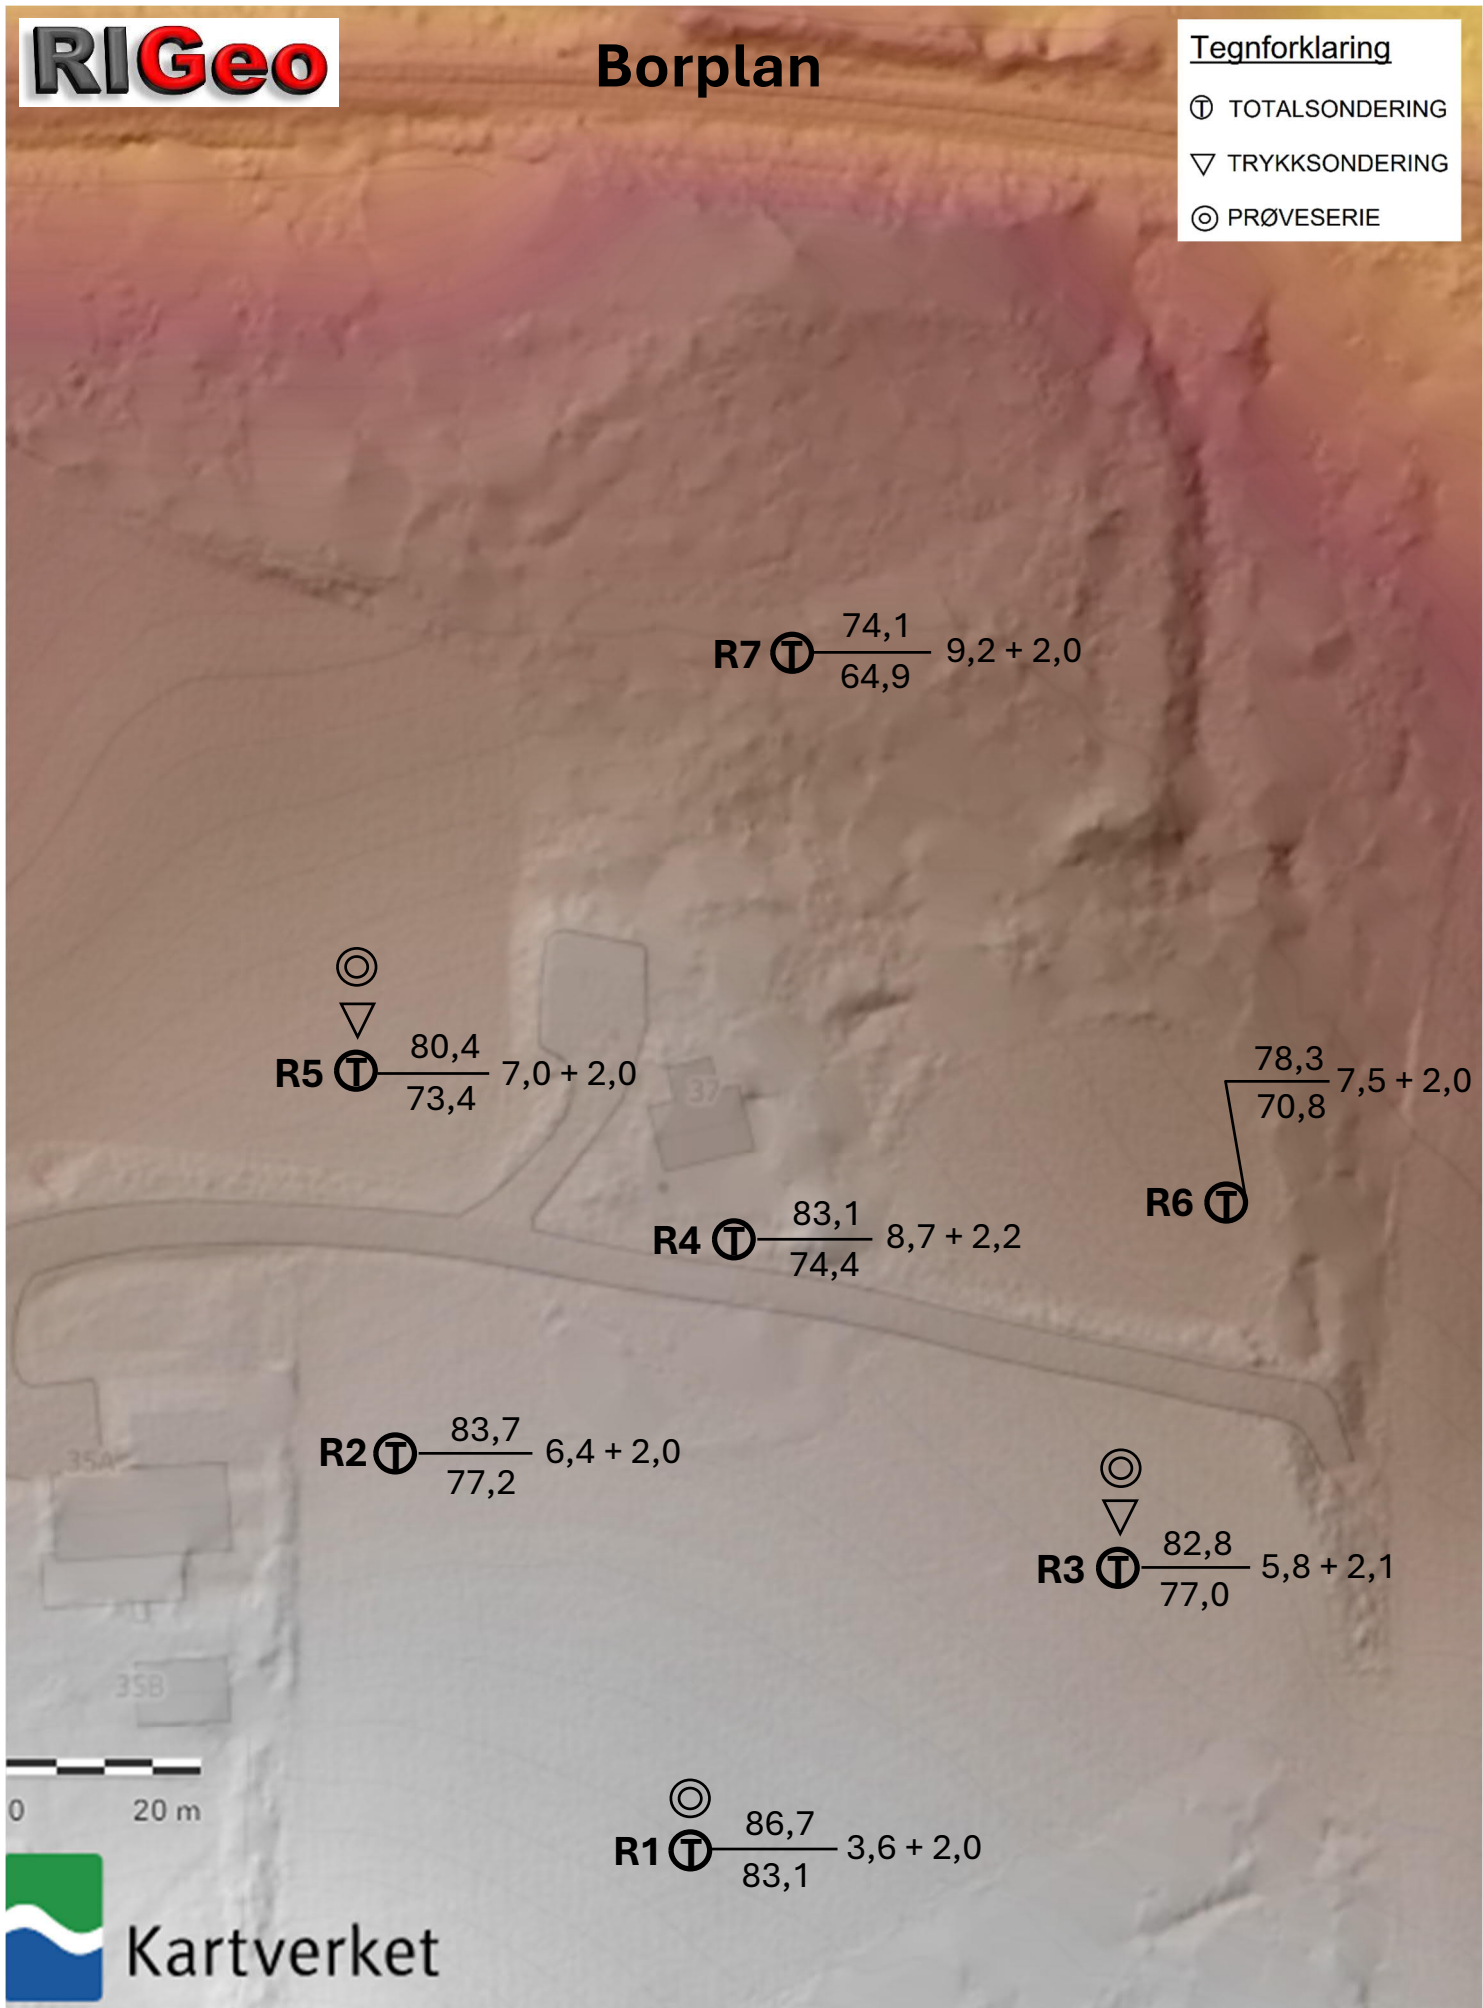
**Vedlegg 8: Borplan [8]**

- Ⓣ TOTALSONDERING
- ▽ TRYKKSONDERING
- ⊙ PRØVESERIE

Det er utført 7 totalsonderinger til 5,6-11 m dybde, 2 stk trykksonderinger samt tatt opp 3 naverprøver i forbindelse med feltundersøkelser utført på og litt ovenfor tomta i mai 2024. Feltundersøkelsene viste at det er mellom 3,6 m og 9,2 m ned til berg. Dybden til faste morenemasser (silt, sand, grus, stein) varierer fra noen desimeter til maks 5,3 m. I borpunktene utført på dyrket mark består laget over morenemassene/berg av litt siltig organisk matjord over fast tørrskorpeaktig silt/leirig silt/siltig leire ned til ca. 2,8-3 m før massene blir noe mykere (middels fast til fast leirig silt/siltig leire). Massene av leirig silt/siltig leire viser en omrørt udrenert skjærstyrke som konsekvent er på over 1,76 kPa, noe som innebærer at det ikke er avdekket masser med sprøbruddegenskaper på selve tomta eller på oversiden av tomta.
