OMRÅDESTABILITETS VURDERING IHT NVE 1-2019

| OPPDRAAG | Stasjonsvegen 1 | | |
| EMNE | Geoteknisk vurdering av områdestabilitet i forbindelse med omregulering til bolig og forretning | | |
| | | ANSVARLIG ENHET | Geoteknikk as |

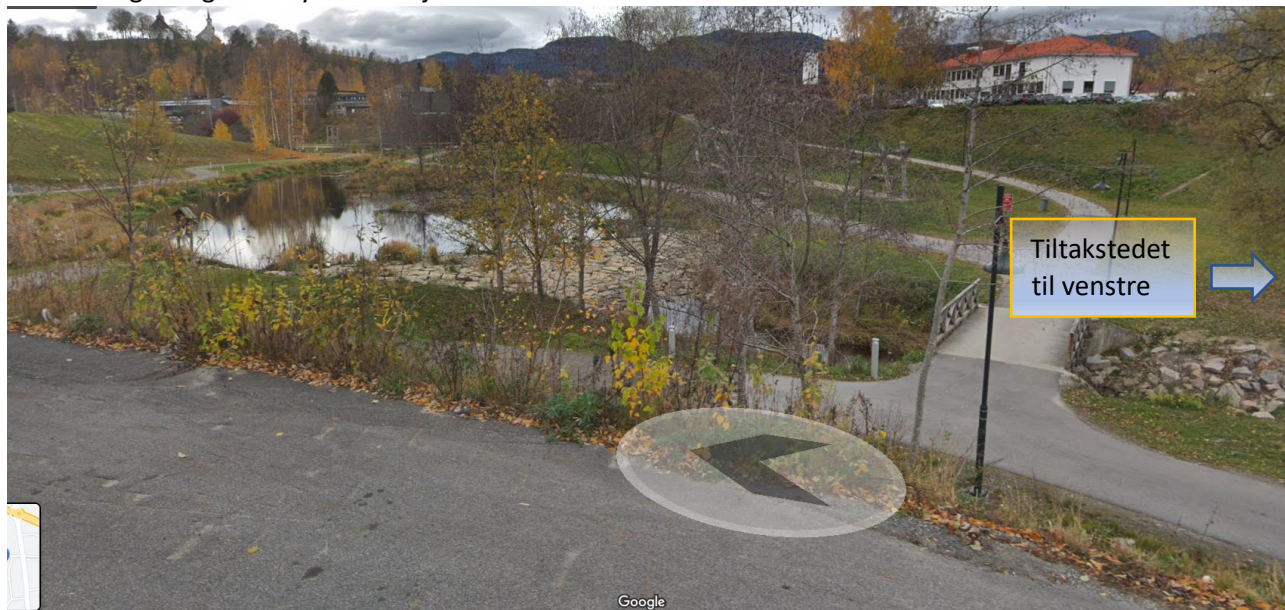
Fig 7: Google streetveiv som viser parkområdet vest for tiltaksstedet og steinlagt bekk som går over i rør til venstre i bildet

Det er vurdert flom og høyere vannstand senere i rapporten. Dette bekkeområdet er steinbelagt i elvekanten for å hindre erosjon og således stabilisert lokalt knyttet til tiltaksstedet.

Bekken er steinlagt på elvesidene nært tiltaksstedet, dette for å hindre lokal erosjon ved høyere vannføring.

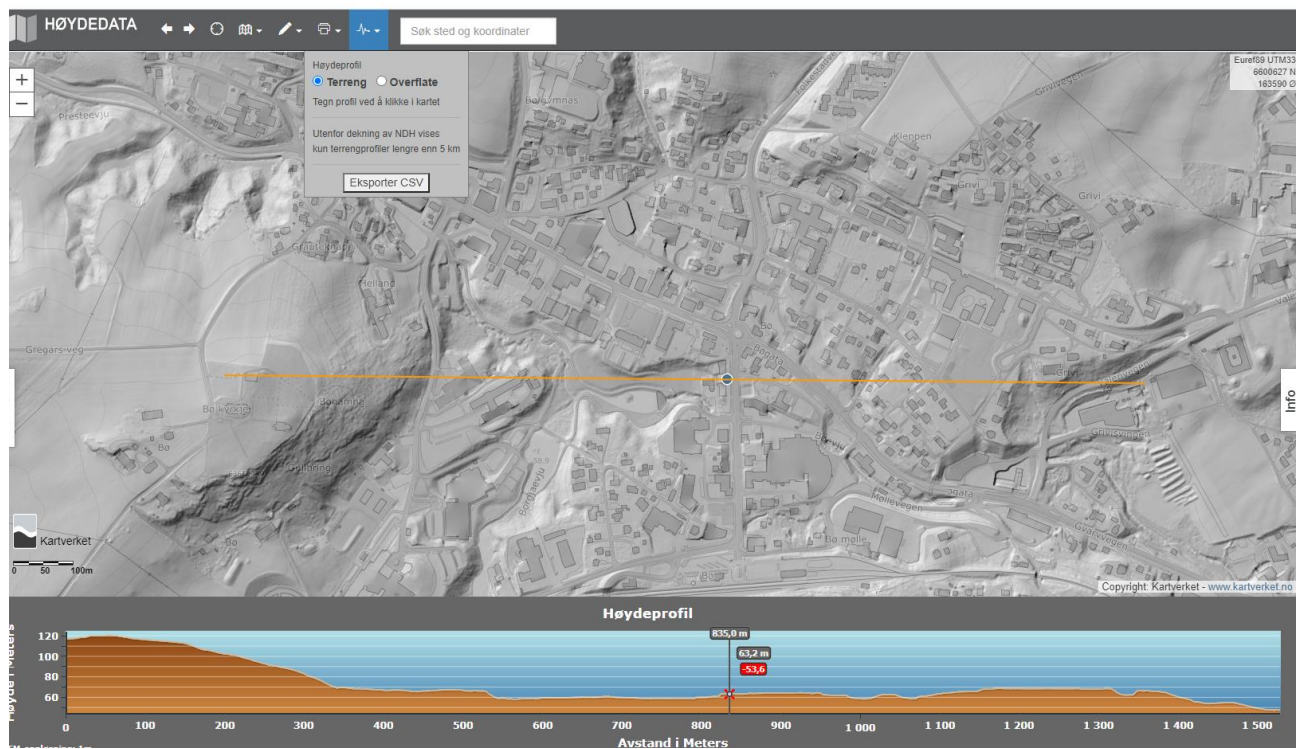
Fig 10 www.hoydedata.no med terrengprofil i øst-vest retning tiltaksstedet markert

Som terrengprofilene viser er det store flate områder omkring Bø sentrum. Skråningene som eksisterer i terrenget har mindre enn 10m høydeforskjell i nord syd retning over en strekning på 700m. I øst vest retning er det tilsvarende høydeforskjell i terrenget over en avstand på ca. 1000. se figur 10 og 11 over.
