REGULERINGSPLAN FOR EIENDOM GNR 9 BNR 111, LIFJELL I BØ

## LANDSKAPSANALYSE

Denne landskapsanalysen er laget av Søndergaard Rickfelt AS for Rørvik eiendomsutvikling AS. Notatet er utarbeidet som ledd i arbeidet for reguleringsplanen for eiendom 9/111, Lifjell i Bø. Kunnskapsgrunnlaget er basert på befaringer og kartstudier i nasjonale databaser.

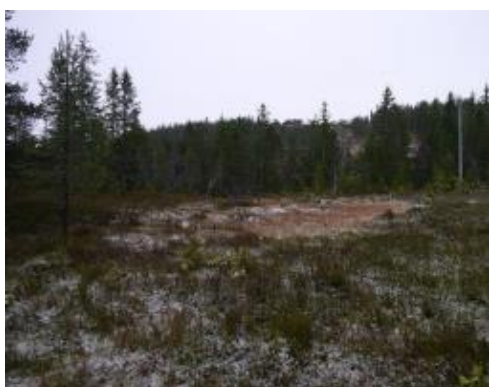
Figur 6: Liten jordvannsmyr midt i området hvor overvann fordrøyes naturlig

Dagens overvann går til terreng og fordrøyes naturlig videre til eksisterende myrområdet (fig.6) midt på eiendommen (for vann fra områdets vestre del) og deretter ned i bekke drag både i nord og sør.

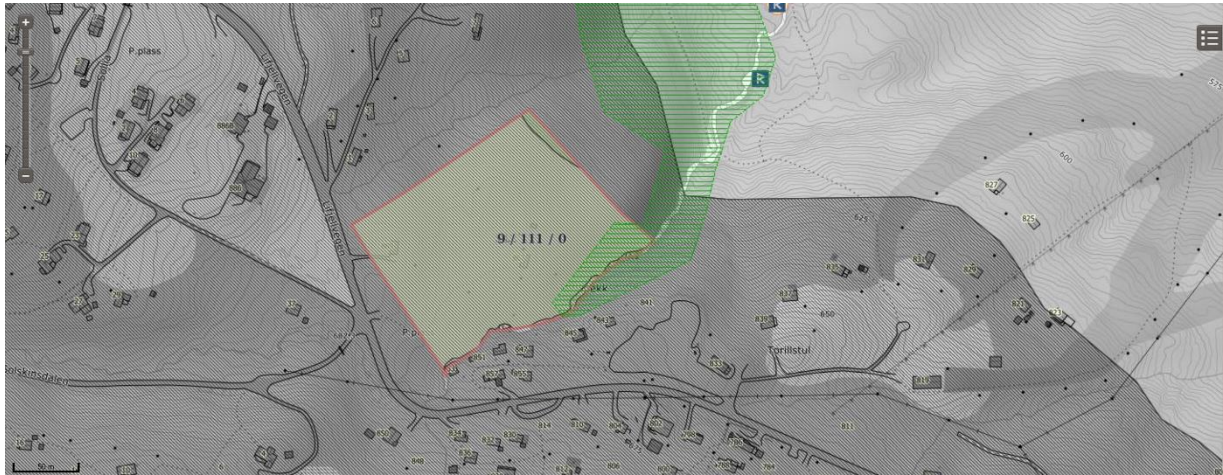
Figur 12: Områder som faller innenfor vernskogforskriften er merket med mørk, gråstiplede linjer.

Aralet ligger innafor verneskoggrensen som innebærer visse restriksjoner på hogstform ved skogsdrift. Areal som hogges i forbindelse med utbygging anses midlertidig som lite i denne sammenheng og vi mener vernskogforskriften ikke er til hinder for utbygging. Det gjøres oppmerksom på meldeplikt i forkant av all hogst annet enn til eget forbruk, til kommunen som følger av §8 i forskriften.

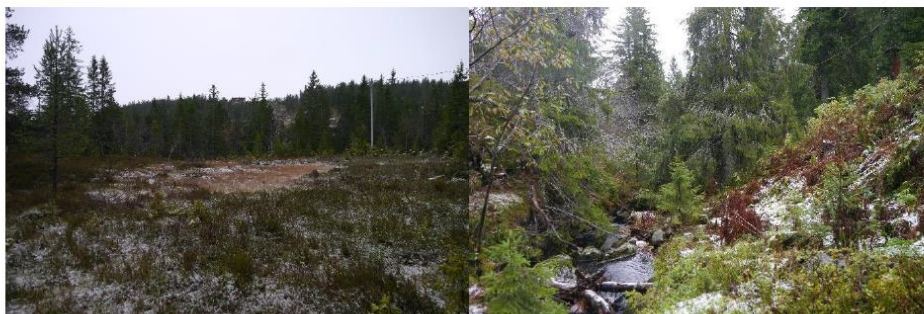
Figur 2: Bildet til venstre viser et lite myrområde sentralt i planområdet. Bildet til høyre viser deler av Torillbekk med tilhørende skråning. Foto: J.G. Brynjulvsrud

Planområdet består i hovedsak av forholdsvis homogen grandominert skog som bærer preg av drift i lengre tid (figur 2). Tresammensetningen består av få og relativt unge aldersklasser, og død ved i grove dimensjoner eller sene nedbrytningsfaser er så å si fraværende. Skogtypen er fattig av type blåbær- og bærlyngskog hvor feltsjiktet er

dominert av lite krevende arter som blåbær, røsslyng, stri kråkefot, storbjørnemose og grantorvmose. I tillegg til gran fins spredte forekomster av furu, selje, bjørk og rogn. Sentralt i området fins en liten fattig jordvannsmyr med et areal på ca. 0,5 daa. Vest for denne og skråningen mot Lifjellvegen er en hogstflate av nyere dato.
