Dato: 27.04.2022
Dokumentnr: 115986n1
Prosjekt: 113765
Utarbeidet av: Jon Adersen Gulbrandsen
Kontrollert av: Runar Larsen

634659-01 Midt-Telemark. Bø Handelspark, områdestabilitet

Notat områdestabilitet

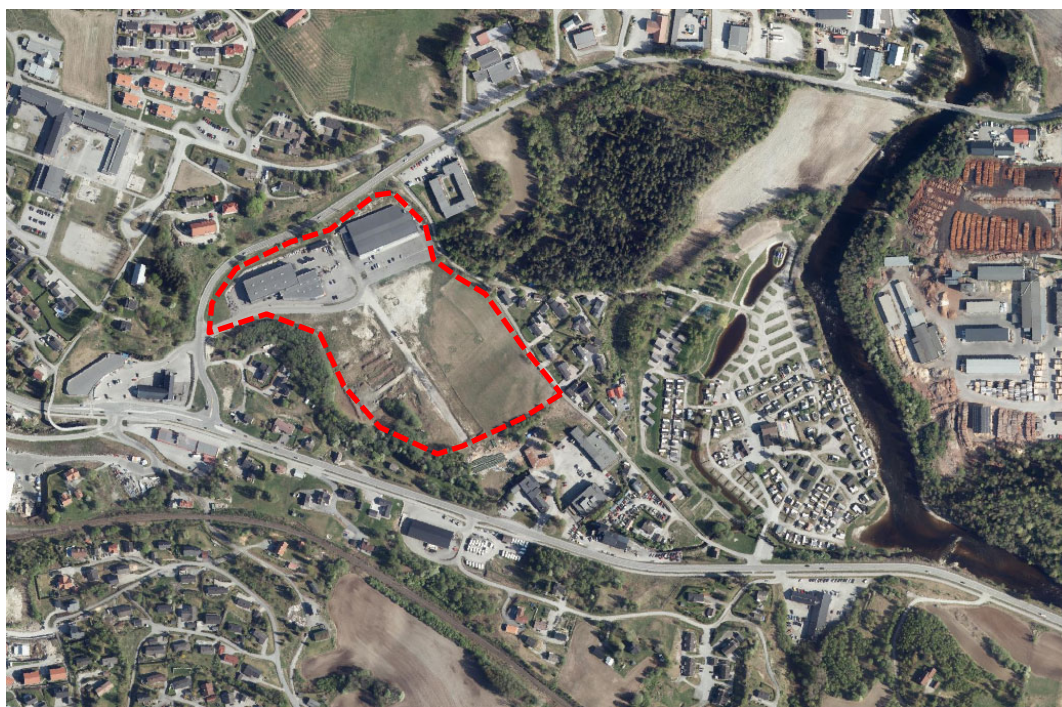
Figur 2. Flyfoto fra <https://kart.1881.no/> datert 2019.

Terrenget innenfor planområdet ligger generelt med svakt fall mot sør.

Mot nord avgrenses planområdet av Valenvegen. Langs plangrensen i nord og opp mot Valenvegen er det en støttemur i foten av en lokal skråning med høyde varierende mellom ca. 4 – 10 m. Valenvegen ligger i en terrasse i skråningen.

Planområdet avgrenses mot vest av et naturområde langs elva Bøevju og mot øst mot Sperrudveien.
