GEOTEKNISK VURDERINGSNOTAT

Haugvegen, Bø i Telemark

Geoteknisk vurderingsnotat: Haugvegen, Bø i Telemark

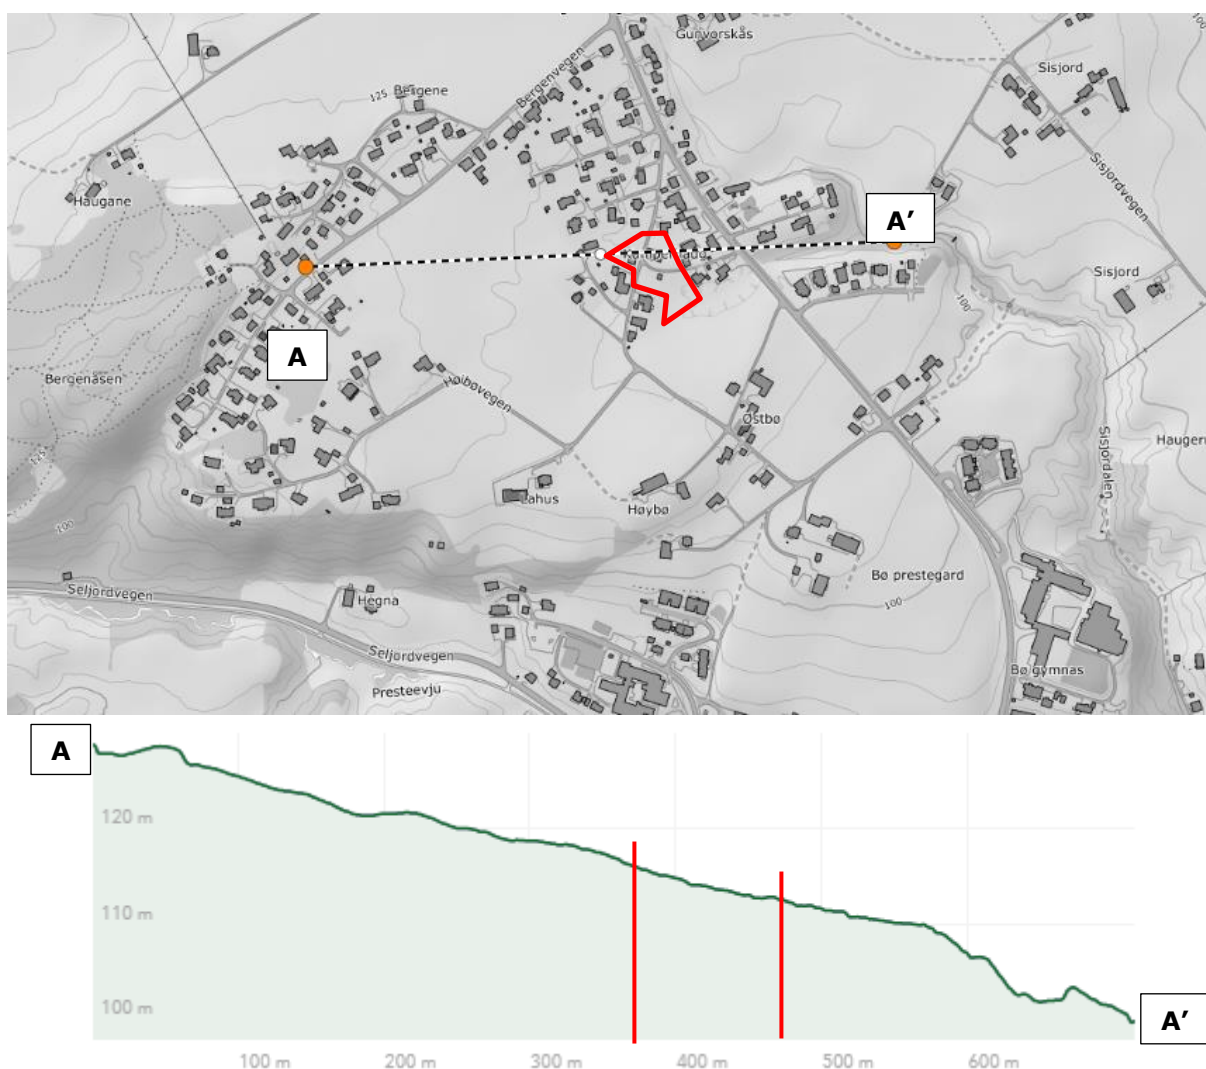
Figur 2.1: Høydeprofil over området, ref. /3/. Omtrent plassering av planområde i rødt.

Planområdet befinner seg i et jevnt hellende terreng med en helning på ca. 1:28 (h:l), med kotehøyde fra +110 i øst til +129 i vest, se Figur 2.1. Kotehøyde på planområdet er fra +113 til +117.
