Bø hotell, utvidelse mot vest

Områdestabilitet

Bø. Hotell

Geotekniske vurderinger vedr. stabilitetsforhold

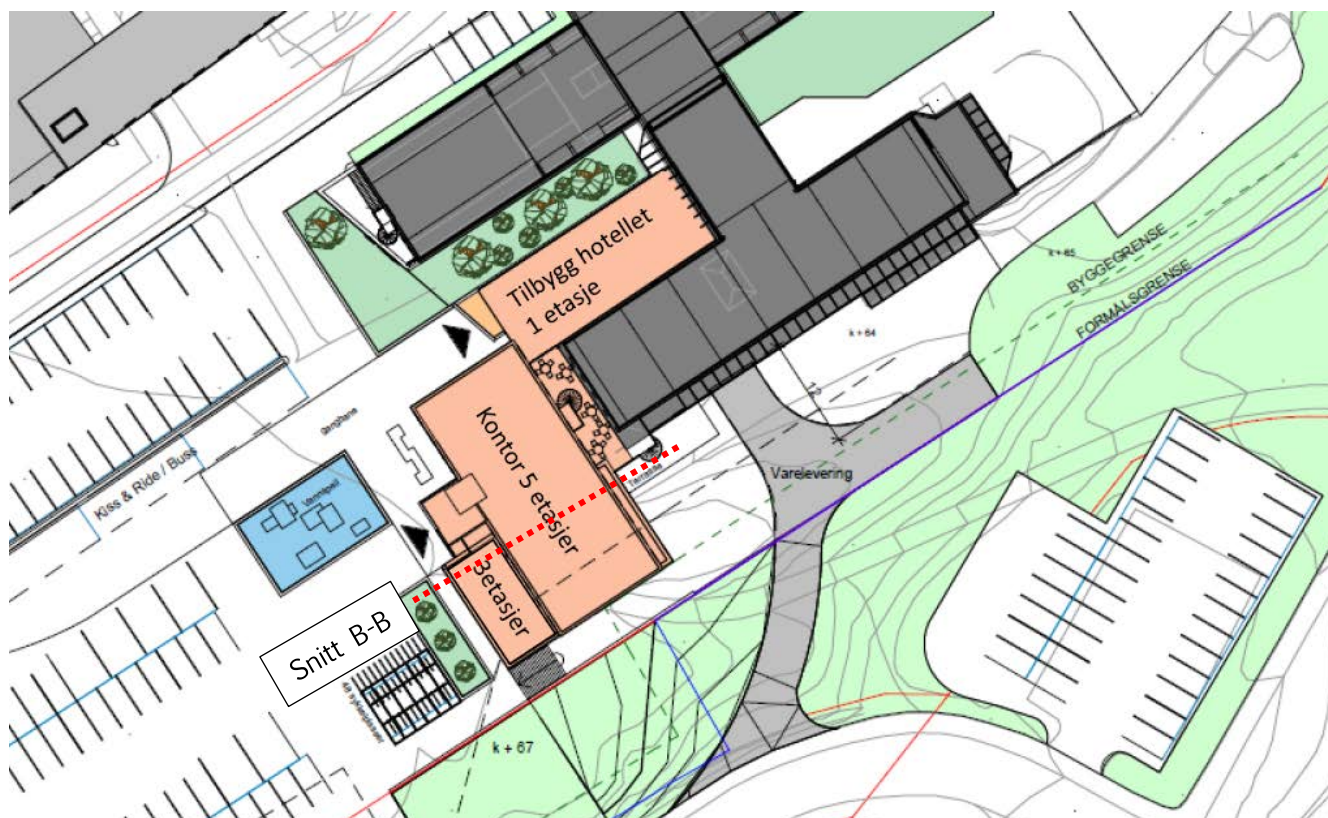
Figur 2: Plantegning fra skisseprosjekt datert 09.06.2022 fra Sør arkitekter AS

Det er nå planlagt utvidelse i retning mot vest og på eksisterende parkeringsplass, dvs. en forlengelse av den søndre fløya på hotellet. Her er det planlagt kjeller med golvet i nivå med laveste golv i sokkeletasjen på den søndre fløya. Over kjelleren er det planlagt 5 etasjer.

I tillegg er det planlagt utvidelse av vestibylene mellom fløyene. Dette tilbygget er planlagt uten kjeller og i en etasje.

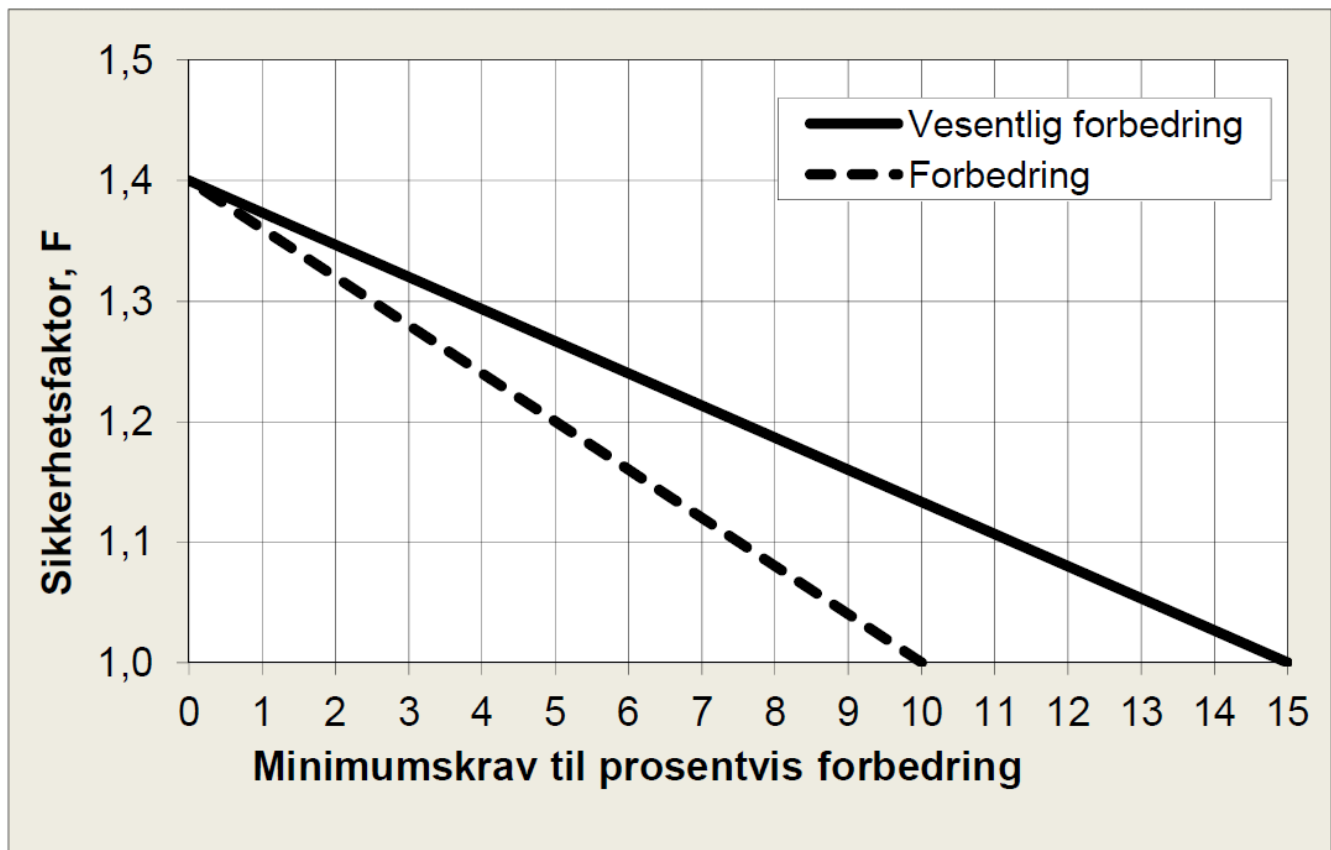
Figur 2. %-vis forbedring for områdestabilitet iht. NVEs veileder.

Iht. NVEs retningslinjer/veileder havner byggeprosjektet i tiltakskategori K4, se figur 3 (neste side), noe som gir krav om sikkerhet, $F_c \geq 1,4$ alternativt %-vis forbedring for områdestabilitet og lav faregrad iht. figur 2 (nedenfor). Detaljert vurdering av faregrad, konsekvens og risikoklasse for faresonen som omfatter hotellet fremgår i kapittel 4.
