# KONTROLLRAPPORT UAVHENGIG KONTROLL

OPPDRAGSNAVN: Bøgata 105, Midt-Telemark kommune

EMNE: Uavhengig kvalitetssikring av områdestabilitet

DOKUMENTKODE: PS2025-22-02

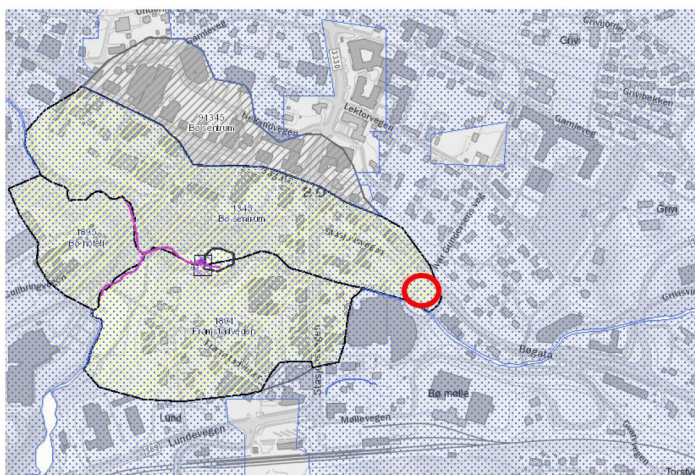
I henholdt til NVEs faresonekart ligger planområdet innenfor en registrert kvikkleiresone, se gjerne figur 1. Det er definert tiltakskategori K4 ihht. NVEs kvikkleireveileder 1/2019.

Figur 1, Kart over kartlagt kvikkleire soner, kilde NVE
