Revisjon	Revisjonen gjelder	Utarb.	Kontr.	Godkjent	Rev. dato
Rv.36 Seljordvegen/Manheimstrondi, Bø - Seljord Situasjonsplan		Tegningsdato	13.02.2026		
		Bestiller	Statens vegvesen		
		Produsert for	Plan og utbygging sør		
		Produsert av	SWECO Norge AS		
		Prosjektnummer	24/315539		
Prosjektfase	-				
Arkivreferanse	24/365				
Målestokk A3-format	1:500				
Reguleringsplan		Koordinatystem	NTM sone8 / NN2000		
Utarbeidet av	Kontrollert av	Godkjent av	Konsulentarkiv	Tegningsnummer /	revisjonsbokstav
NØMEMU	NOALST	NØHØFA	10247111	0100

Revisjon	Revisjonen gjelder	Utb. / Kontr.	Godkjent	Rev. dato
		Tegningsdato	13.02.2026	
Rv.36 Seljordvegen/Manheimstrondi, Bø - Seljord		Bestiller	Statens vegvesen	
Snitt/Oppris		Prosjekt for	Plan og utbygging sør	
		Prosjekt nummer	24/315539	
		Prosjekt fase nummer	-	
		Arkivreferanse	24/365	
		Målestokk A3-format	1:250	
Reguleringsplan		Koordinatsystem	NTM sone8 / NN2000	
Utarbeidet av	Kontrollert av	Godkjent av	Konsulentarkiv	Tegningsnummer / revisjonsbokstav
NOHEMU	NOALST	NOALST	10247111	0101

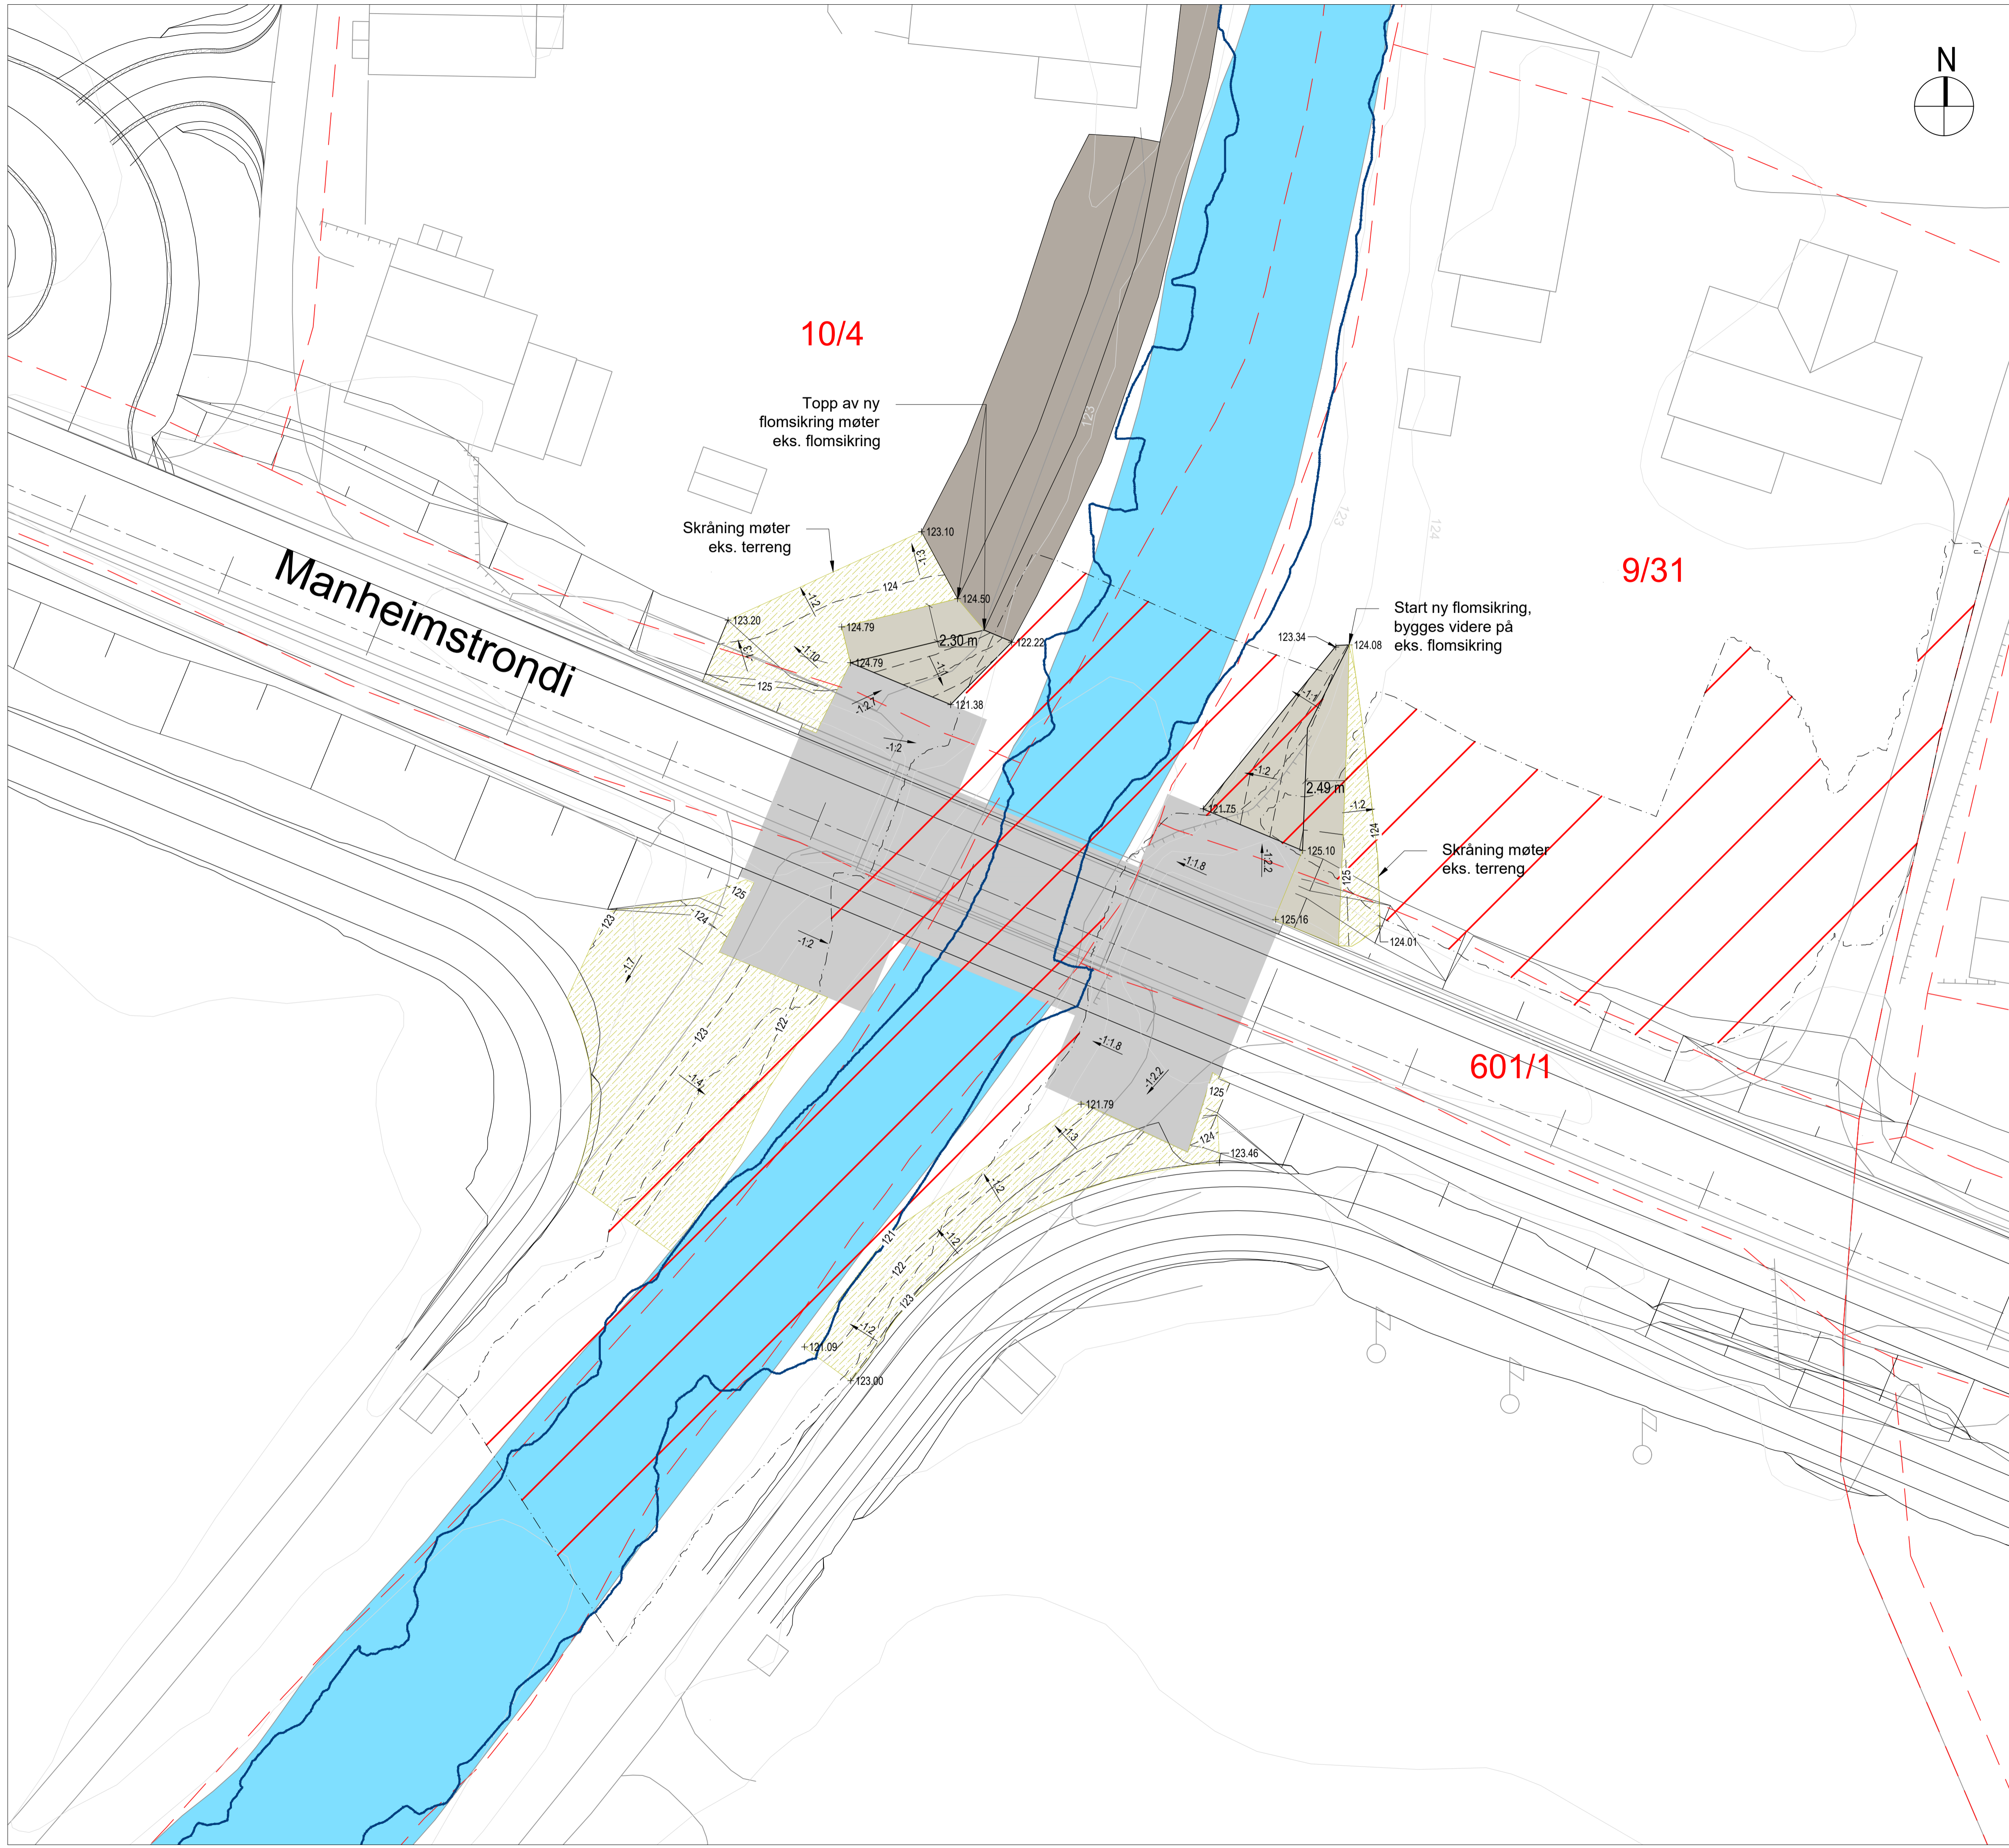
- - - - - EIENDOMSGRENSER
- 124 EKSISTERENDE KOTER
- - - - - 125 NYE KOTER
- NY FLOMSIKRING
- EKS. FLOMSIKRING
- KONSTRUKSJON BRU
- SKRÅNING
- ELV
- NORMALVANNSTAND
- ↘ -1,2 FALLPILER/ AVRENNING
- +125.03 PUNKTHØYDER
- / / / / / OMSYNSZONE FLOMFARE

MERKNAD:
 Vegetasjon skal behandles i tråd med miljøoppfølgingsplan
